Comune di VILLORBA - TV

PEBA

Piano per l'Eliminazione delle **B**arriere **A**rchitettoniche

2 - EDIFICI

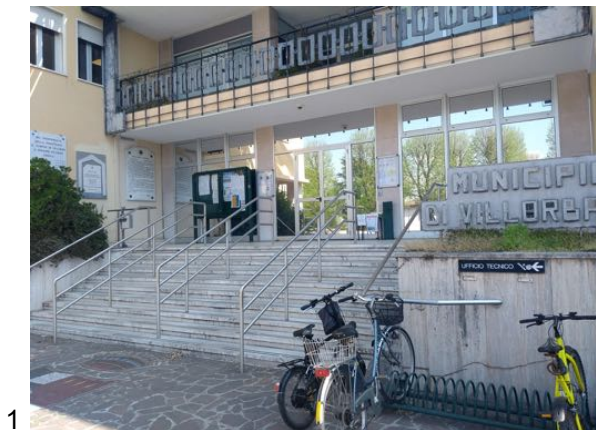
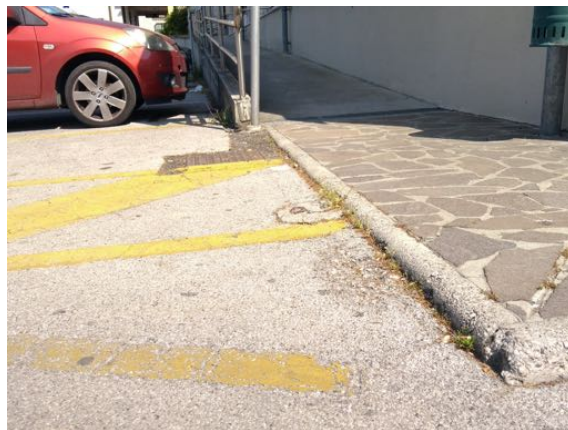
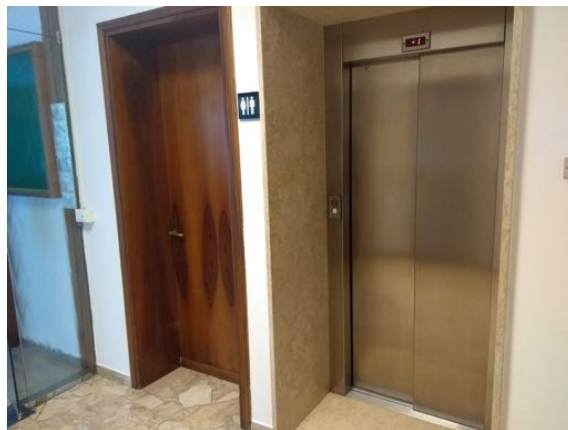
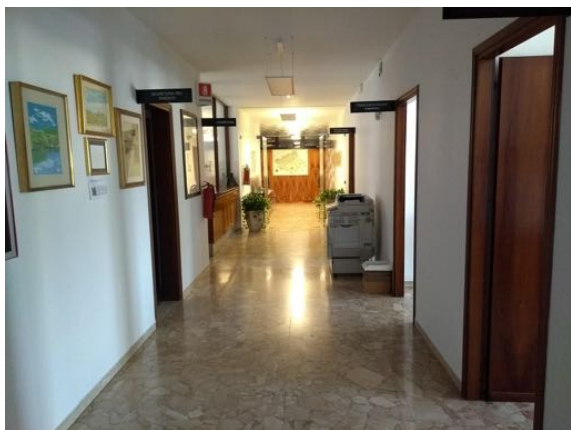
RIFERIMENTI FOTOGRAFICI

Descrizione	Tipo di intervento
PARCHEGGIO RISERVATO	Presente ma la pav. di raccordo alla rampa presenta delle sconessioni	Rifare binder in asfalto per raccordo con percorso pedonale
ACCESSO EDIFICIO	A norma	(v. nota)
SERVIZIO IGIENICO	A norma ma non segnalato	Installare targa segnaletica "wc disabili"
COLLEGAMENTI VERTICALI	Esterno: rampa a norma Interno: ascensore a norma; scala a norma	-
FRUIBILITA' INTERNA	A norma	-
CORTILE/AREE ESTERNE	Orientamento e mobilità difficoltosi in piazza Umberto I causa assenza percorsi pedonali	v. scheda intervento SPAZI PUBBLICI*
NOTE	In considerazione della funzione dell'edificio si prevede l'installazione di una porta automatica Sono assenti segnali podotattili che indirizzino il percorso verso gli ingressi dell'edificio.

Cod	DESCRIZIONE (dove / tipo d'intervento)	u.m.	Quantità	Costo unit.	tot. Euro
B5	Rif. binder piazzale esterno	mq	10	€ 16,00	160,00
E2	Installazione targa WC	n	2	€ 35,00	70,00
-	Installazione porta automatica ingresso esterno	n	6.000	€ 6.000,00	6.000,00
C2	Installazione segnali podotattili percorso esterno e atrio ingresso	m	8	€ 70,00	560,00
SOMMA					6.121,00
extra	SPESE TECNICHE, UTILI IMPRESA, IMPREVISTI		20%		1.224,20
TOTALE					7.345,20

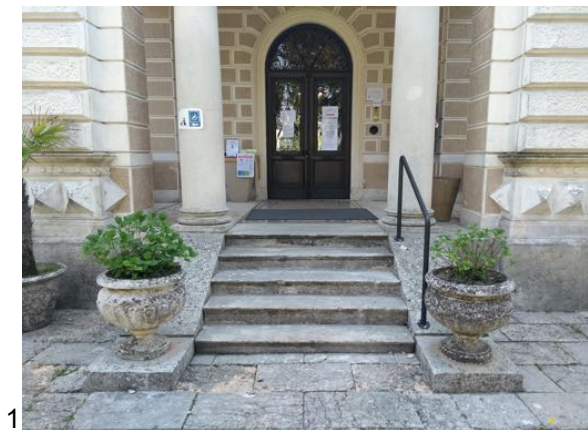
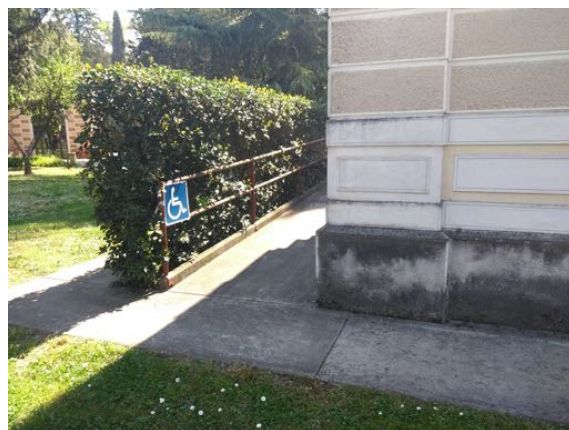
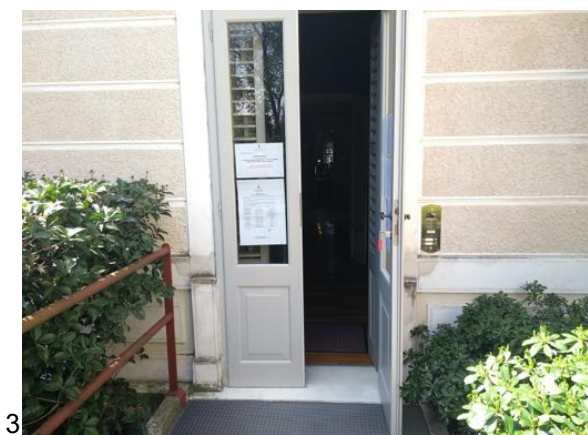
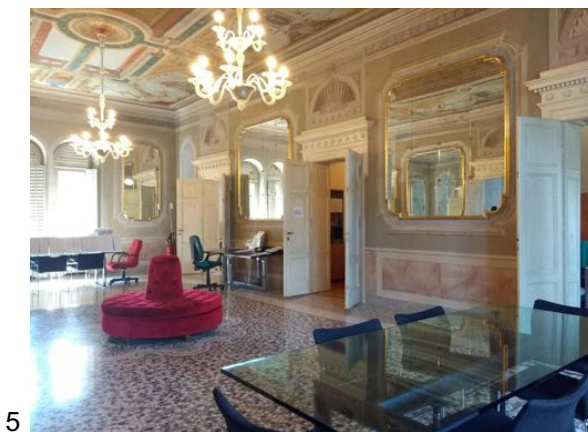
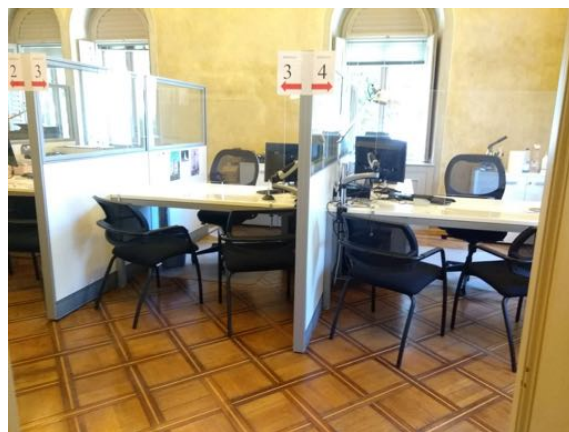
RIFERIMENTI FOTOGRAFICI

Descrizione	Tipo di intervento
PARCHEGGIO RISERVATO	Adiacente al parcheggio della biblioteca (parcheggio distante)	-
ACCESSO EDIFICIO	Esterno: ingresso disabili laterale; percorso pavimentato; rampa a norma; porta a chiamata	Installazione maniglia a spinta antipanico sulla porta laterale, per facilitare l'apertura ad anta e rendere accessibile l'uscita di sicurezza
SERVIZIO IGIENICO	Dimensione a norma ma privo di ausili per la mobilità	Installazione maniglione passamano e rialzo WC
COLLEGAMENTI VERTICALI	Interno: montacarichi a norma, scala a norma	-
FRUIBILITA' INTERNA	A norma, con sportelli aperti	-
CORTILE/AREE ESTERNE	Il giardino è privo di vialetti pavimentati	v. scheda intervento SPAZI PUBBLICI*
NOTE	La porta laterale per disabili a due ante necessita di assistenza per aprire entrambe le ante. Sono assenti segnali podotattili che indirizzino il percorso verso gli ingressi dell'edificio. L'edificio è privo di uscite sicurezza accessibili causa presenza scalini nelle uscite principali

Cod	DESCRIZIONE (dove / tipo d'intervento)	u.m.	Quantità	Costo unit.	Tot. Euro
	Servizio igienico: installazione rialzo WC e maniglione passamano	n	2	€ 150,00	300,00
-	Porta laterale ingresso disabili: installazione meccanismo apertura a spinta	n	1	€ 700,00	700,00
SOMMA					1.000,00
	SPESE TECNICHE, UTILI IMPRESA, IMPREVISTI		20%		200,00
TOTALE					1.200,00

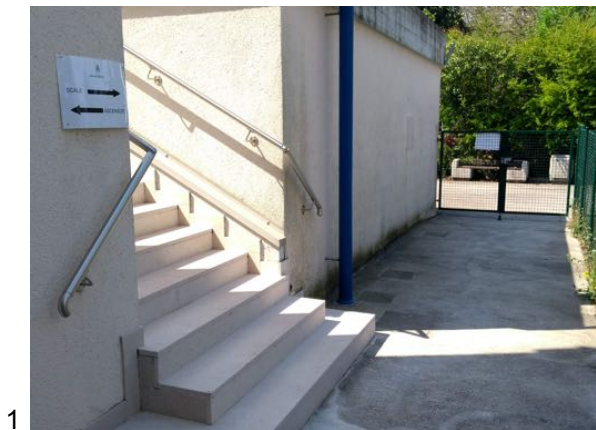
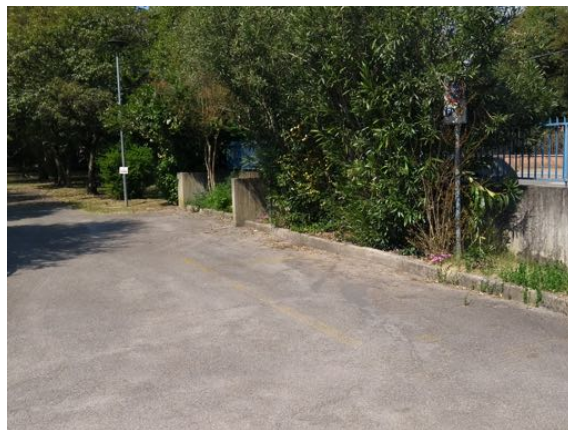
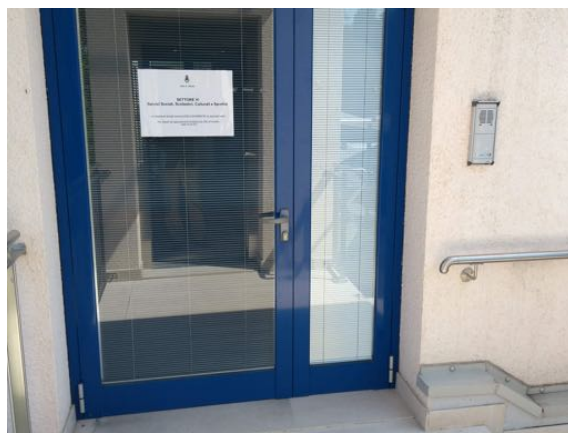
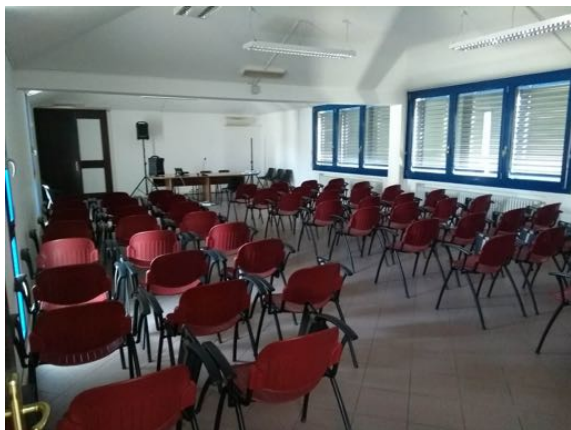
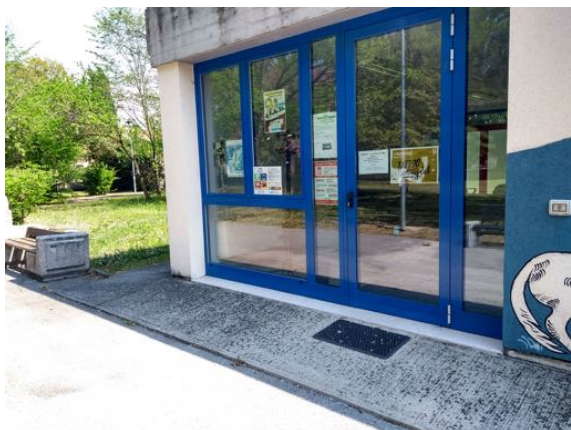
RIFERIMENTI FOTOGRAFICI

Descrizione	Tipo di intervento
PARCHEGGIO RISERVATO	Presenti 2 parcheggi, uno fuori dal cancello (su strada) e uno interno all'area	Rifare segnaletica orizzontale del parch. interno
ACCESSO EDIFICIO	Uffici al piano primo, accessibili dall'esterno con ascensore a norma. L'ufficio giovani è distaccato al p. terra ma con piccola rampa in corrispondenza dell'ingresso	Installare corrimano per agevolare l'ingresso dell'ufficio giovani
SERVIZIO IGIENICO	A norma (assente targa segnaletica) Nell'ufficio giovani è esterno (di servizio anche per l'area verde) con piccolo scalino h3cm	Installare scivolo h 3,5 cm
COLLEGAMENTI VERTICALI	A norma	-
FRUIBILITA' INTERNA	A norma	-
CORTILE/AREE ESTERNE	A norma.	Area verde attrezzata con campo gioco, area skate; è collegata alla villa Giovannini. NON ha percorsi pavimentati (V. INTERVENTI SPAZI URBANI)
NOTE	Sono assenti segnali podotattili che indirizzino il percorso verso gli ingressi dell'edificio.

Cod	DESCRIZIONE (dove / tipo d'intervento)	u.m.	Quantità	Costo unit.	Tot. Euro
C15	Rifacimento segnaletica orizzontale parcheggio	n	0,5	€ 150,00	75,00
C3	Installazione corrimano inox per esterni	m	2	€ 120,00	240,00
E5	Installazione scivolo esterno per accesso bagno	n	1	€ 180,00	180,00
SOMMA					495,00
	SPESE TECNICHE, UTILI IMPRESA, IMPREVISTI		20%		99,00
TOTALE					594,00

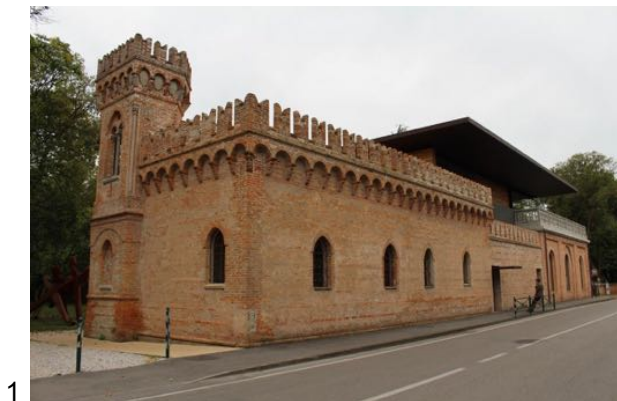
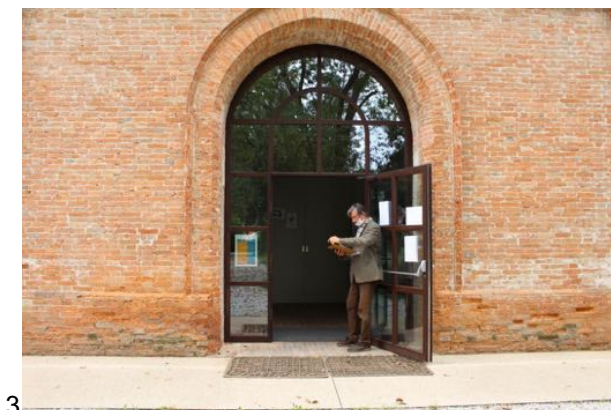
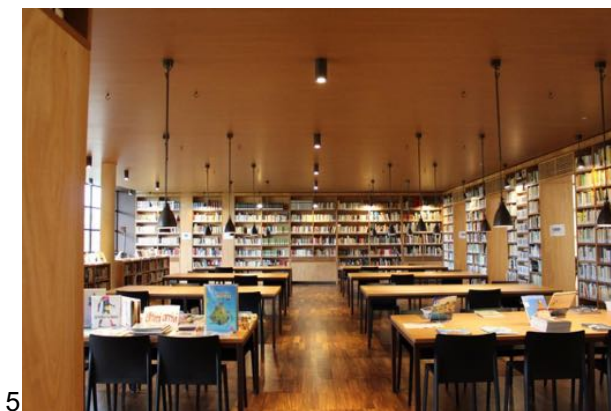
RIFERIMENTI FOTOGRAFICI

Descrizione	Tipo di intervento
PARCHEGGIO RISERVATO	A norma	-
ACCESSO EDIFICIO	Biblioteca: a norma Sala convegni: a norma Chiesetta: a norma Bar ristorante: a norma sul lato giardino	(v. nota)
SERVIZIO IGIENICO	A norma	-
COLLEGAMENTI VERTICALI	Presente ASCENSORE a norma, ma con spazio antistante al piano primo non a norma in quanto non consente la rotazione della carrozzella	Demolizione parete in cartongesso antistante la fermata dell'ascensore al p. primo
FRUIBILITA' INTERNA	A norma	-
CORTILE/AREE ESTERNE	Percorsi esterni pavimentati	-
NOTE

Cod	DESCRIZIONE (dove / tipo d'intervento)	u.m.	Quantità	Costo unit.	Tot. Euro
	Atrio ascensore p. primo/ rimozione parete cartongesso	m	1	€ 800,00	800,00
SOMMA					800,00
	SPESE TECNICHE, UTILI IMPRESA, IMPREVISTI		20%		160,00
TOTALE					960,00

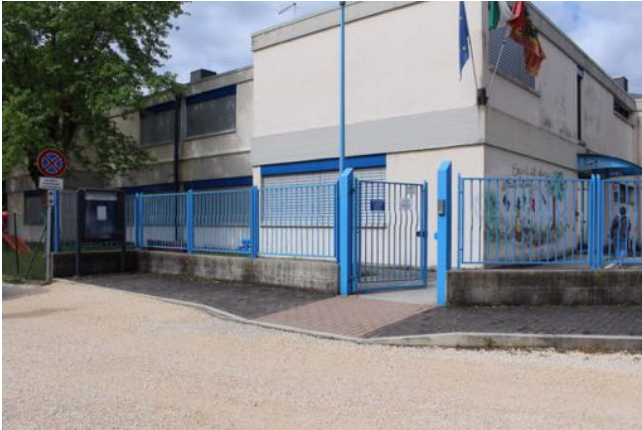
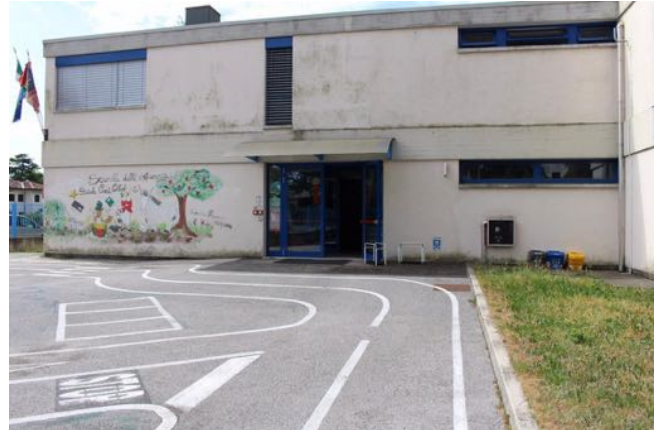
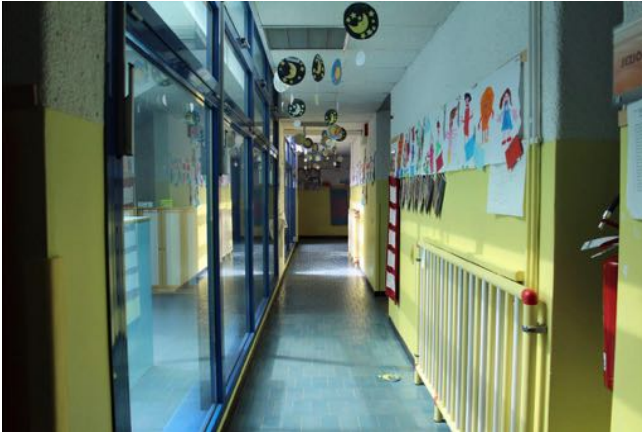
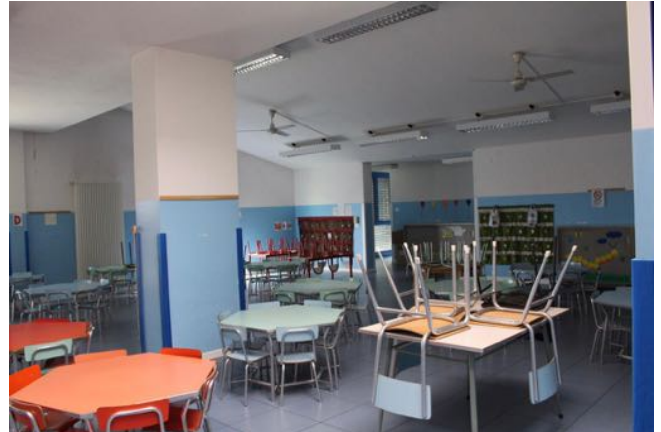
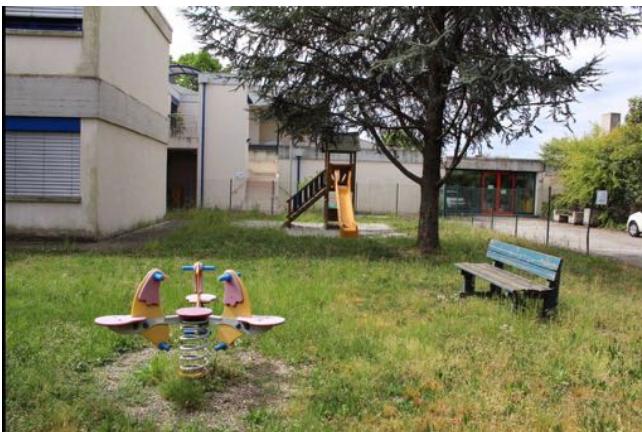
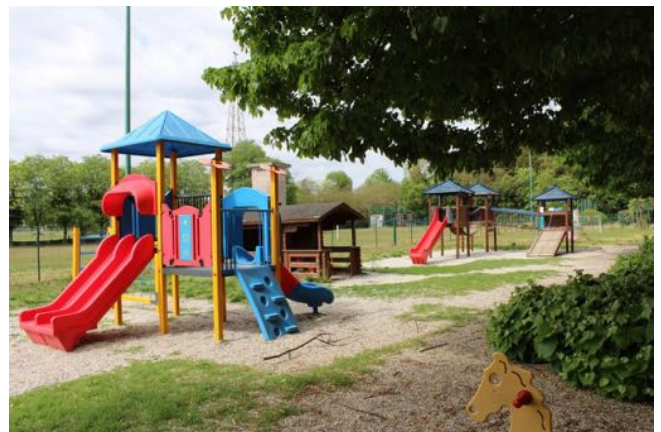
RIFERIMENTI FOTOGRAFICI

Descrizione	Tipo di intervento
PARCHEGGIO RISERVATO	Assente	Realizzazione parch. riservato con pavimentazione spiazzo in ghiaia
ACCESSO EDIFICIO	A norma	-
SERVIZIO IGIENICO	A norma	-
COLLEGAMENTI VERTICALI	(solo p. terra)	-
FRUIBILITA' INTERNA	Scarso orientamento interno Assente l'insonorizzazione nella mensa	Colorazione murature e/o infissi e applicazione segnali a pavimento per caratterizzare-identificare le diverse zone della scuola
CORTILE/AREE ESTERNE	A norma	-
NOTE

Cod	DESCRIZIONE (dove / tipo d'intervento)	u.m.	Quantità	Costo unit.	Tot. Euro
-	Parcheggio riservato/ pavimentazione, installazione segnaletica verticale e tracciatura posto parcheggio riservato	mq	25	€ 20,00	500,00
-	Corridoi e porte interne/ applicazione adesivi e colorazione (forfait)	n	1	€ 500,00	500,00
-	Locale mensa/ installazione pannelli fonoassorbenti	mq	30	€ 60,00	1.800,00
SOMMA					2.800,00
	SPESE TECNICHE, UTILI IMPRESA, IMPREVISTI		20%		560,00
TOTALE					3.360,00

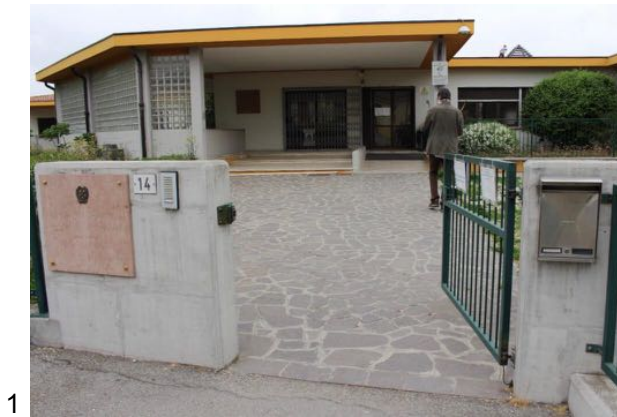
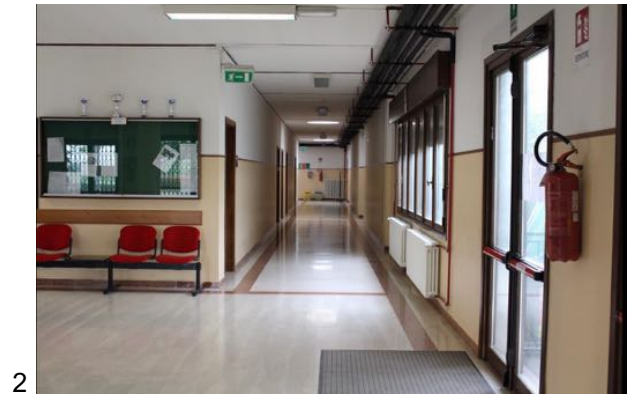
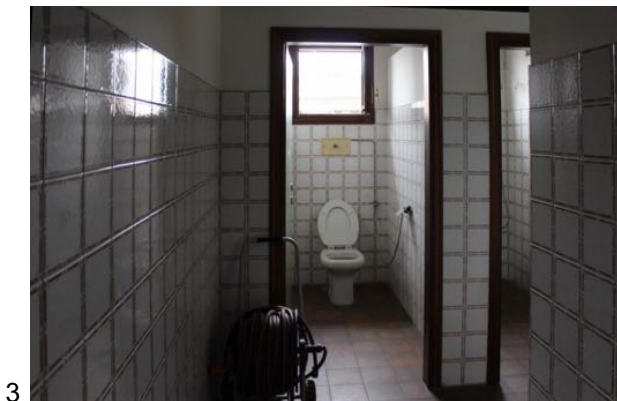
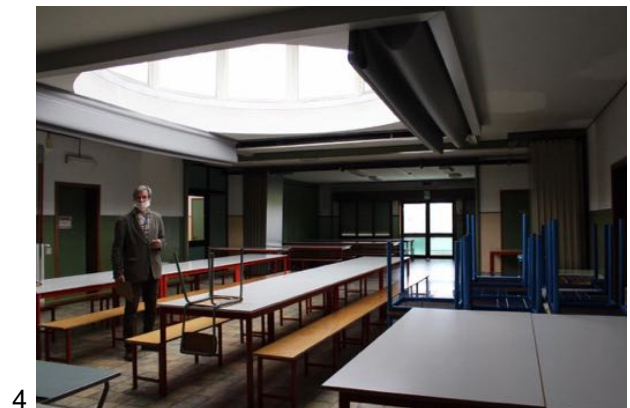
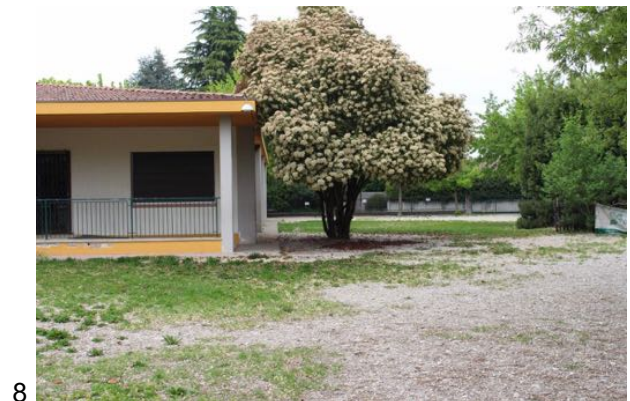
RIFERIMENTI FOTOGRAFICI

Descrizione	Tipo di intervento
PARCHEGGIO RISERVATO	A norma	-
ACCESSO EDIFICIO	A norma, con rampa esterna	-
SERVIZIO IGIENICO	Il bagno insegnanti è grande ma non è attrezzato con sanitari a norma	Installazione maniglione, rialzo wc, modifica porta
COLLEGAMENTI VERTICALI	(solo piano terra)	-
FRUIBILITA' INTERNA	Scarso orientamento negli spazi comuni	colorazione muri e/o infissi e/o segnali a pavimento per caratterizzare-identificare le aree
CORTILE/AREE ESTERNE	Poco accessibile per presenza ghiaia	Pavimentazione percorso esterno
NOTE

Cod	DESCRIZIONE (dove / tipo d'intervento)	u.m.	Quantità	Costo unit.	Tot. Euro
-	Bagni/ installazione maniglia, rialzo wc e fal. porta	n	1	€ 600,00	600,00
-	Cortile/ pavimentazione	mq	30	€ 54,00	1.620,00
-	Corridoi e porte interne/ applicazione adesivi e colorazione (forfait)	n	1	€ 600,00	600,00
SOMMA					2.820,00
	SPESE TECNICHE, UTILI IMPRESA, IMPREVISTI		20%		564,00
TOTALE					3.384,00

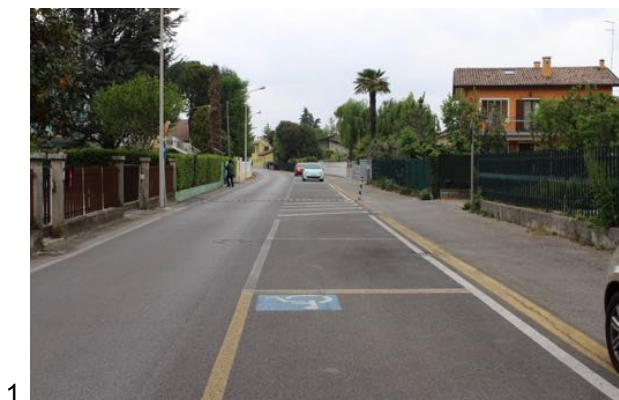
RIFERIMENTI FOTOGRAFICI

Descrizione	Tipo di intervento
PARCHEGGIO RISERVATO	Assenza cartello	Installazione segnaletica verticale
ACCESSO EDIFICIO	A norma	-
SERVIZIO IGIENICO	A norma	-
COLLEGAMENTI VERTICALI	Assenza ascensore Corrimano incompleto su scale e bagni	Installazione montacarichi esterno Installazione corrimano
FRUIBILITA' INTERNA	Nella palestra, nelle aule 1 e 2 del p. terra e nella mensa è assente l'insonorizzazione	Installazione pannelli fonoassorbenti
CORTILE/AREE ESTERNE	A norma con pavimentazione e panchine	-
NOTE	-Consigliata l'installazione del corrimano nella scala esterna. -La non accessibilità delle aule al p. primo viene ovviata all'occorrenza spostando l'aula per l'utenza disabile al piano terra.

Cod	DESCRIZIONE (dove / tipo d'intervento)	u.m.	Quantità	Costo unit.	Tot. Euro
-	Parcheggio riservato/ installazione segnaletica verticale	n.	1	€ 80,00	80,00
	Vano scala/ installazione corrimano per prolungare l'esistente	m	4	80,00	320,00
E19	Confort interno/ posa controsoffitto con pannelli fonoassorbenti	mq	80	€ 60,00	4.800,00
SOMMA					5.200,00
-	Esterno/ installazione montacarichi (comprese opere murarie)	n.	1	€ 22.000,00	22.000,00
	SPESE TECNICHE, UTILI IMPRESA, IMPREVISTI		20%		5.440,00
TOTALE					32.640,00

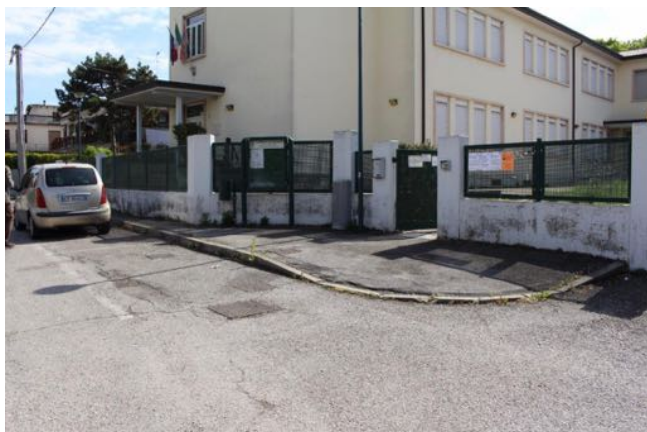
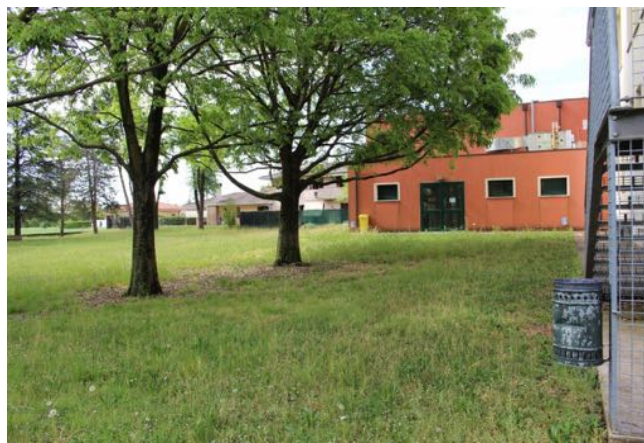
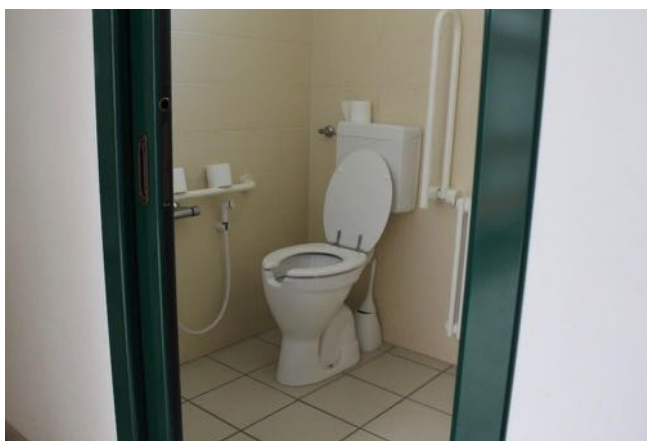
RIFERIMENTI FOTOGRAFICI

Descrizione	Tipo di intervento
PARCHEGGIO RISERVATO	Assente	Realizzaz. parch. riservato adiacente ingresso
ACCESSO EDIFICIO	A norma	-
SERVIZIO IGIENICO	A norma	-
COLLEGAMENTI VERTICALI	Assenza ascensore	Installazione piattaforma el. nel vano scala
FRUIBILITA' INTERNA	A norma	-
CORTILE/AREE ESTERNE	Cortile anteriore con pavimentazione. Giardino sul retro privo di percorsi pavimentati.	Pavimentazione percorso e/o spiazzo
NOTA

Cod	DESCRIZIONE (dove / tipo d'intervento)	u.m.	Quantità	Costo unit.	Tot. Euro
-	Adiacente ingresso/ realizzaz. stallo parcheggio riservato/	n	1	€ 150,00	150,00
-	Vano scala/ installazione piattaforma elevatrice	n	1	€ 20.000,00	20.000,00
-	Cortile esterno/ pavimentazione	mq	30	€ 54,00	1.620,00
SOMMA					21.770,00
	SPESE TECNICHE, UTILI IMPRESA, IMPREVISTI		20%		4.354,00
TOTALE					26.124,00

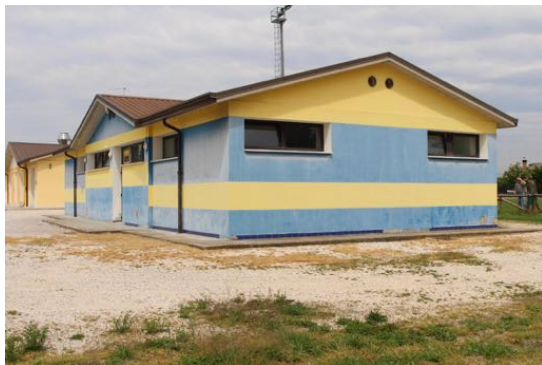
Descrizione	Tipo di intervento
PARCHEGGIO RISERVATO	Assente	Installazione segnaletica verticale e segnalazione a pavimento
ACCESSO EDIFICIO	Accesso in ghiaia	Pavimentazione percorsi
SERVIZIO IGIENICO	Non segnalato	Installazione targhetta
COLLEGAMENTI VERTICALI	-	-
FRUIBILITA' INTERNA	-	-
CORTILE/AREE ESTERNE	-	-
NOTE	Presenti tre campi di gioco ad uso esclusivo del rugby; inoltre sono presenti un campo per calcetto e una piastra basket aperti all'uso pubblico ma senza servizi. L'edificio "genello" a fianco degli spogliatoi è in uso ad altro ente/associazione con scopi di organizzazione eventi paesani/sagre

Cod	DESCRIZIONE (dove / tipo d'intervento)	u.m.	Quantità	Costo unit.	Tot. Euro
-	installazione segnaletica per stallo parcheggio riservato			€ 150,00	150,00
-	Pavimentazione parcheggio e percorso esterno	mq	40	€ 54,00	2.160,00
-	Bagno/ installazione targhetta	n	1	€ 30,00	30,00
SOMMA					2.340,00
	SPESE TECNICHE, UTILI IMPRESA, IMPREVISTI		20%		468,00
TOTALE					2.808,00

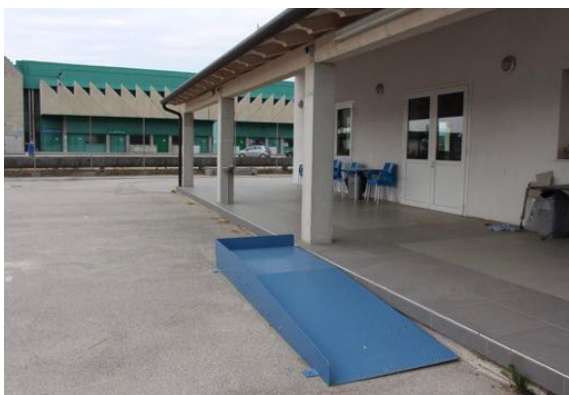
3

Descrizione	Tipo di intervento
PARCHEGGIO RISERVATO	A norma	-
ACCESSO EDIFICIO	CALCIO: a norma RUGBY: pav. in ghiaia	Pavimentazione percorso accesso
SERVIZIO IGIENICO	CALCIO: presente a norma nel bar RUGBY: presente a norma ma con scalino h5 cm all'ingresso (v. pav. percorsi)	-
COLLEGAMENTI VERTICALI	CALCIO: tribune non accessibili RUGBY: tribune accessibili con rampa	Realizzazione area per spettatori disabili a bordo campo calcio
FRUIBILITA' INTERNA	A norma	A norma
CORTILE/AREE ESTERNE	Accesso pista atletica scalino 5 cm	Installazione rampetta di raccordo
NOTE	Previsto ampliamento impianto con realizzazione di 2 nuovi campi rugby e parcheggio

Cod	DESCRIZIONE (dove / tipo d'intervento)	u.m.	Quantità	Costo unit.	Tot. Euro
-	Accesso stadio rugby/ pavimentazione	mq	100	€ 54,00	5.400,00
-	Area bordo campo calcio/ pavimentazione e tettoia per area disabili	n	1	€ 1.000,00	1.000,00
-	Pista atletica/ posa rampa	n	1	€ 200,00	200,00
	Servizio igienici/ installazione targhetta	n	2	€ 30,00	60,00
SOMMA					6.660,00
	SPESE TECNICHE, UTILI IMPRESA, IMPREVISTI		20%		1.332,00
TOTALE					7.992,00

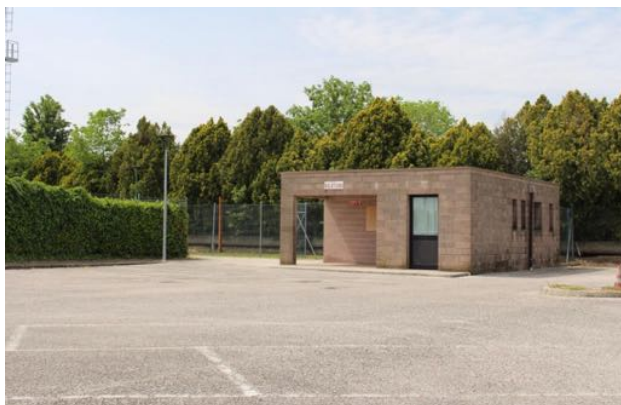
Descrizione	Tipo di intervento
PARCHEGGIO RISERVATO	Assenza stallo parcheggio riservato	Realizzazione stallo con installazione segnaletica verticale e orizzontale
ACCESSO EDIFICIO	A norma	-
SERVIZIO IGIENICO	A norma	-
COLLEGAMENTI VERTICALI	-	-
FRUIBILITA' INTERNA	Percorso esterno di collegamento al bar sconnesso	Pavimentazione percorso tribune/club house
CORTILE/AREE ESTERNE	A norma	-
NOTE	L'area adiacente al bordo campo e alle tribune è pavimentata e accessibile per spettatori disabili

Cod	DESCRIZIONE (dove / tipo d'intervento)	u.m.	Quantità	Costo unit.	Tot. Euro
-	Realizzazione stallo parcheggio riservato	n	1	€ 150,00	150,00
-	Percorso interno/ pavimentazione	mq	20	€ 54,00	1.080,00
-				€ 0,00	0,00
SOMMA					1.230,00
	SPESE TECNICHE, UTILI IMPRESA, IMPREVISTI		20%		246,00
TOTALE					1.476,00

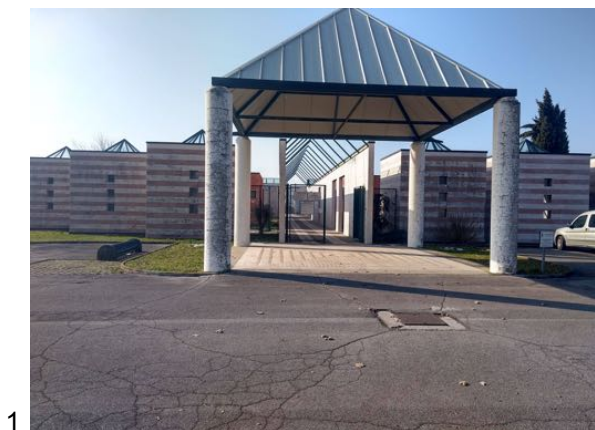
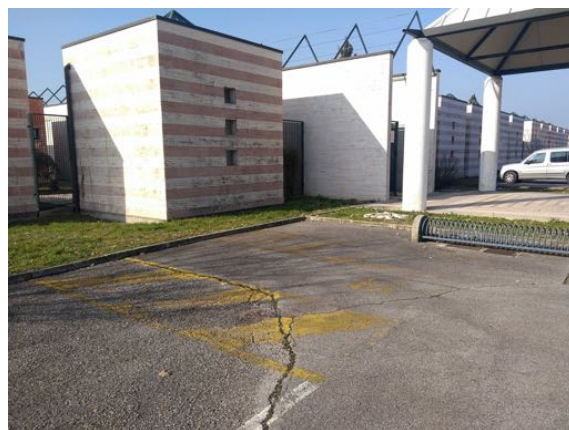
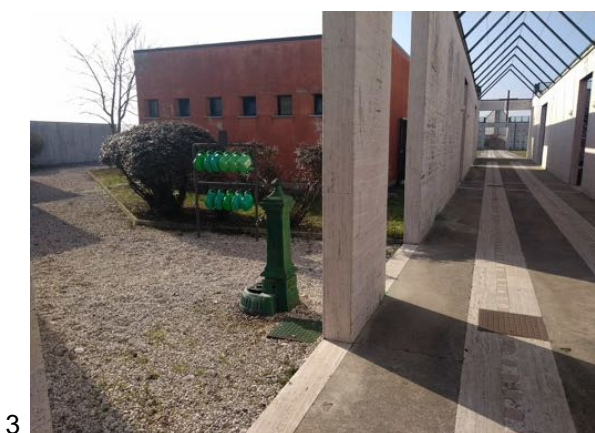
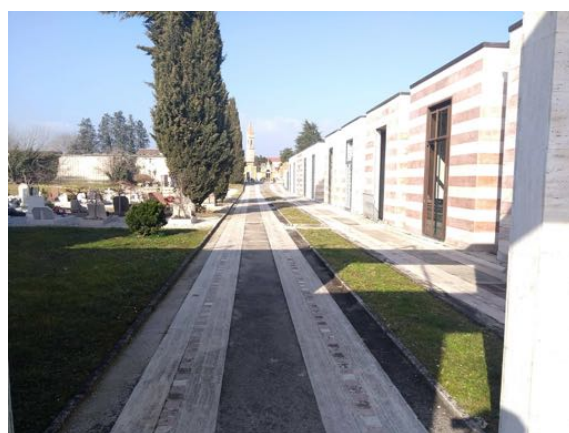
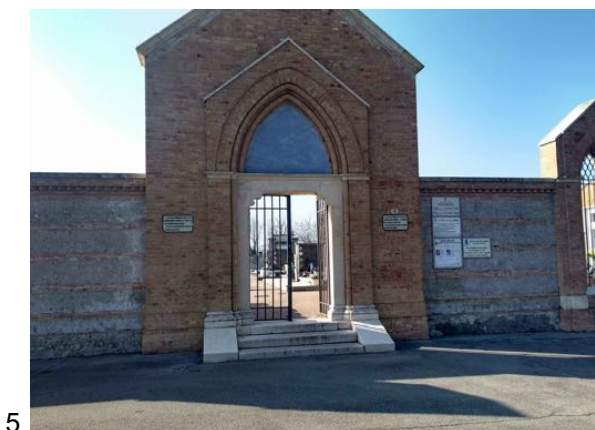
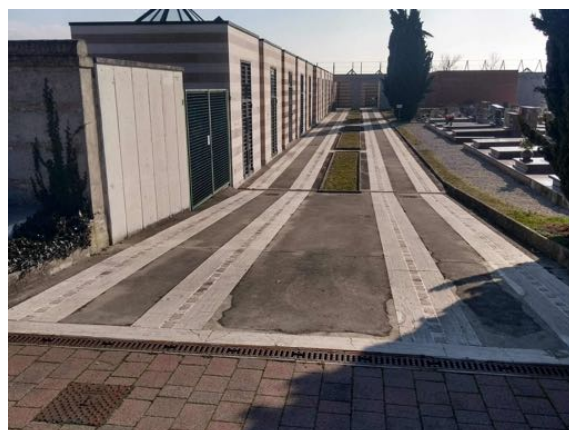
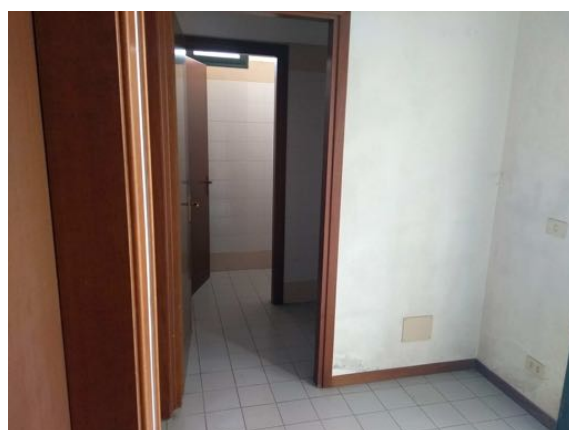
RIFERIMENTI FOTOGRAFICI

NOME E FUNZIONE	CIMITERO DI VILLORBA	E24
INDIRIZZO	Via Trento

Descrizione	Tipo di intervento
PARCHEGGIO RISERVATO	Presente ma senza cartello segnaletico	Installazione cartello
ACCESSO EDIFICIO	A norma (parte nuova)	-
SERVIZIO IGIENICO	Dimensioni a norma ma privo di sanitari a norma	Installazione rialzo WC, maniglione passamano, targhetta identificativa
COLLEGAMENTI VERTICALI	-	-
FRUIBILITA' INTERNA	Percorsi pavimentati. Assente il corrimano nella rampa di collegamento parte nuova/vecchia	Installazione corrimano
CORTILE/AREE ESTERNE	-	-
NOTE	Superficie: 12.100 mq

Cod	DESCRIZIONE (dove / tipo d'intervento)	u.m.	Quantità	Costo unit.	Tot. Euro
-	Parcheggio/ installazione segnaletica verticale	n	1	€ 80,00	80,00
	Servizio igienico/ installaz. rialzo WC, passamano, targhetta (forfait)	n	1	€ 500,00	500,00
	Rampa esterna/ installazione corrimano in tubolare inox	m	10	€ 80,00	800,00
SOMMA					1.380,00
	SPESE TECNICHE, UTILI IMPRESA, IMPREVISTI		20%		276,00
TOTALE					1.656,00

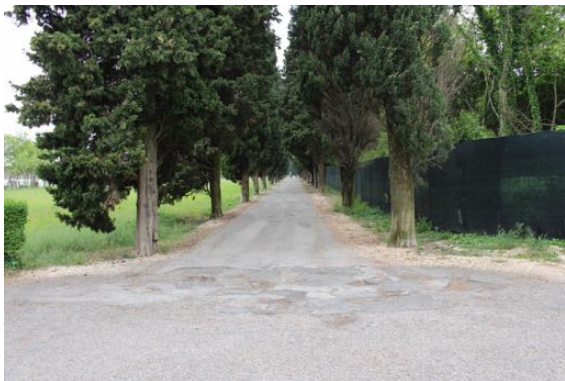
Descrizione	Tipo di intervento
PARCHEGGIO RISERVATO	Assenza parcheggio riservato	Realizzazione stallo con segnaletica
ACCESSO EDIFICIO	Pav. sconnessa e scalino h3,5 cm	Rifacimento pav. in asfalto
SERVIZIO IGIENICO	Bagno non a norma, assenza segnalazione, gradino h10 cm	Getto rampa per eliminare dislivello e ristrutturazione bagno
COLLEGAMENTI VERTICALI	Colombari interrati accessibili con rampa	-
FRUIBILITA' INTERNA	Oratorio non accessibile per presenza dislivello h10 cm	Inserimento rampa
CORTILE/AREE ESTERNE	Percorsi pavimentati	-
NOTE	Superficie: 10.000 mq Nel viale esterno alberato è assente la segnaletica pedoni e/o limite di velocità

Cod	DESCRIZIONE (dove / tipo d'intervento)	u.m.	Quantità	Costo unit.	Tot. Euro
-	Parcheggio/ realizz. segnaletica verticale e orizzontale per stallo riservato	n	1	€ 150,00	150,00
-	Ingresso/ rifacimento asfalto	mq	20	€ 20,00	400,00
-	Bagno/ ristrutturazione bagno e installazione rampa (forfait)	n	1	€ 6.000,00	6.000,00
-	Oratorio/ installazione rampa h10 cm	n	1	€ 350,00	350,00
-	Viale ingresso/ installazione segnaletica pedoni e/o limite velocità	n	2	€ 80,00	160,00
SOMMA					7.060,00
	SPESE TECNICHE, UTILI IMPRESA, IMPREVISTI		20%		1.412,00
TOTALE					8.472,00

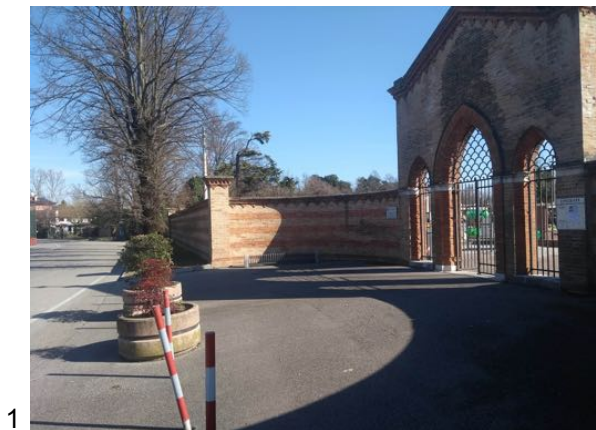
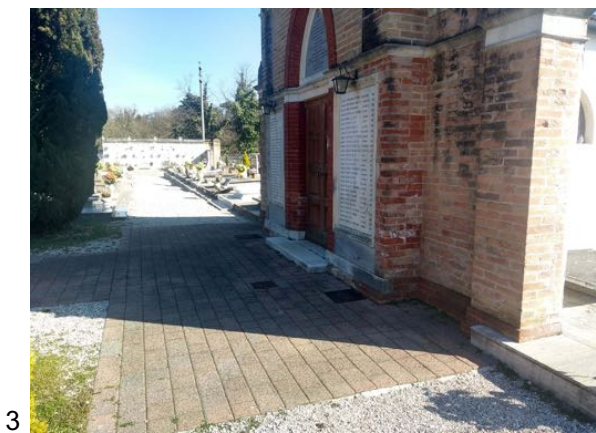
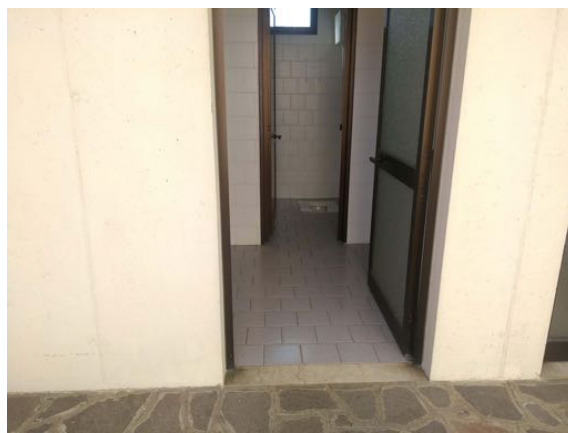
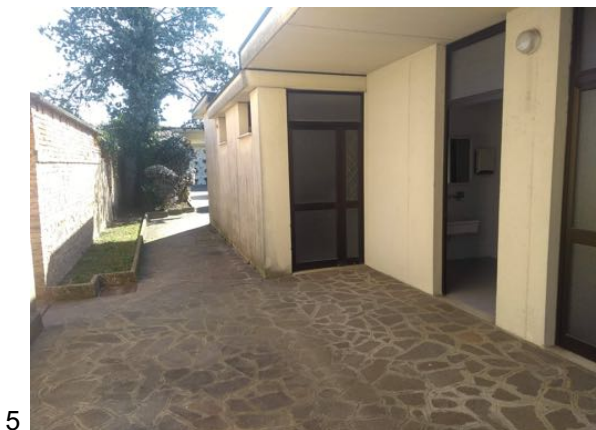
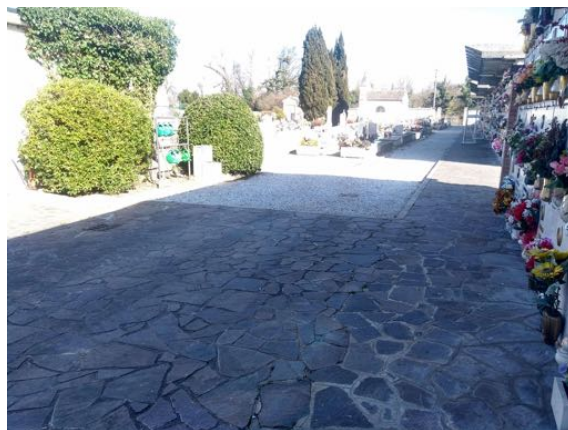
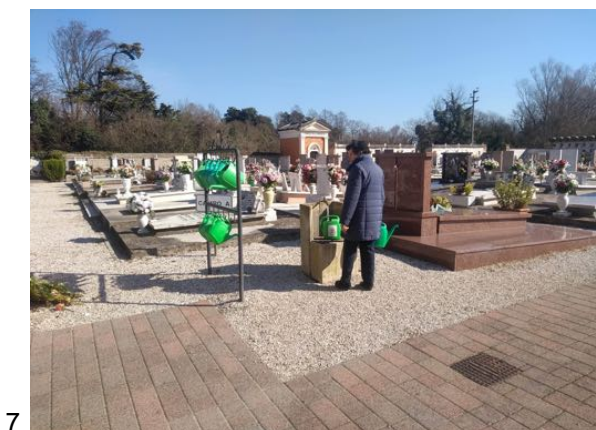
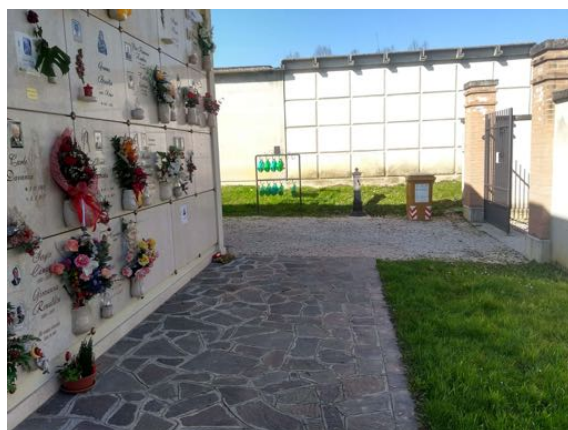
RIFERIMENTI FOTOGRAFICI

NOME E FUNZIONE	CIMITERO DI LANCENIGO	E26
INDIRIZZO	Via Chiesa

Descrizione	Tipo di intervento
PARCHEGGIO RISERVATO	Presente a norma	-
ACCESSO EDIFICIO	ingresso principale: a norma Ingresso parte nuova: percorso in ghiaia	-
SERVIZIO IGIENICO	Presente ma non attrezzato per disabili (wc alla turca)	Intervento di adeguamento bagno esistente
COLLEGAMENTI VERTICALI	-	-
FRUIBILITA' INTERNA	Percorsi pavimentati	
CORTILE/AREE ESTERNE	-	-
NOTE	Superficie: 6.600 mq La zona servizi (uffici e bagno) non è segnalata
