**ALLEGATO 07**

**SCHEDE DI CENSIMENTO  
DEI RICETTORI SENSIBILI E  
DEI RICETTORI FUORI LIMITE**

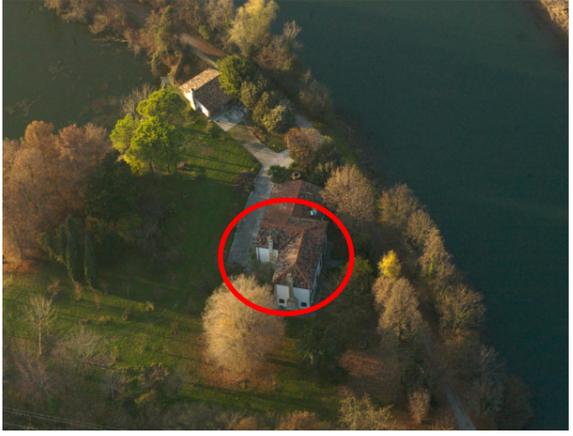
<b>Provincia: TREVISO</b>	
<b>Regione: Veneto</b>	
<b>Codice Ricettore: 102</b>	
<b>Foto n. : B102</b>	
<b>P.k.: 12+189</b>	
<b>Distanza dall'infrastruttura: 158 m</b>	
<b>Altezza del p.c. dal piano strada: -7.5 m</b>

Stato di conservazione dell'edificio			
<input checked="" type="checkbox"/> buono	<input type="checkbox"/> mediocre	<input type="checkbox"/> pessimo	<input type="checkbox"/> rudere
<input checked="" type="checkbox"/> abitato	<input type="checkbox"/> non abitato

Stato di conservazione degli infissi			
<input checked="" type="checkbox"/> buono	<input type="checkbox"/> mediocre	<input type="checkbox"/> pessimo	<input type="checkbox"/> assenti

Stima eventuale intervento diretto	
Numero piani: 2	Numero piani fuori limite: 2
Numero infissi esposti: 7	Superficie infissi esposti: 32

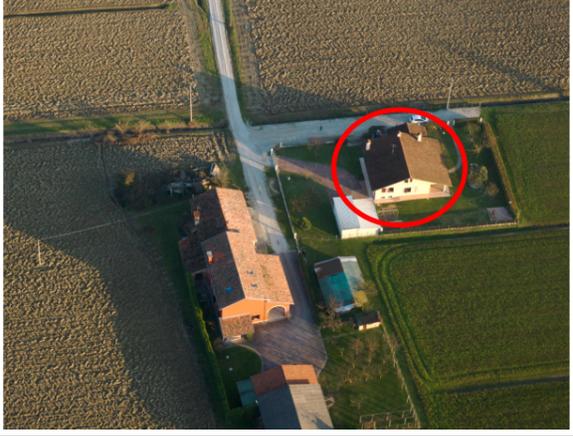
<b>Provincia: TREVISO</b>	
<b>Regione: Veneto</b>	
<b>Codice Ricettore: 11</b>	
<b>Foto n. : B11-12</b>	
<b>P.k.: 8+680</b>	
<b>Distanza dall'infrastruttura: 160 m</b>	
<b>Altezza del p.c. dal piano strada: -1.4 m</b>

Stato di conservazione dell'edificio			
<input checked="" type="checkbox"/> buono	<input type="checkbox"/> mediocre	<input type="checkbox"/> pessimo	<input type="checkbox"/> rudere
<input checked="" type="checkbox"/> abitato	<input type="checkbox"/> non abitato

Stato di conservazione degli infissi			
<input checked="" type="checkbox"/> buono	<input type="checkbox"/> mediocre	<input type="checkbox"/> pessimo	<input type="checkbox"/> assenti

Stima eventuale intervento diretto	
Numero piani: 2	Numero piani fuori limite: 1
Numero infissi esposti: 9	Superficie infissi esposti: 17

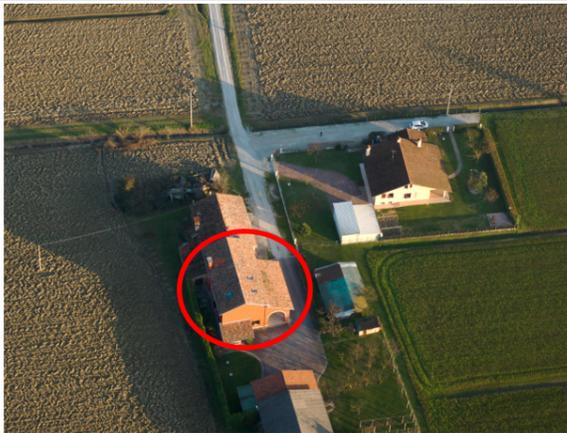
<b>Provincia: TREVISO</b>	
<b>Regione: Veneto</b>	
<b>Codice Ricettore: 12</b>	
<b>Foto n. : B11-12</b>	
<b>P.k.: 8+722</b>	
<b>Distanza dall'infrastruttura: 133 m</b>	
<b>Altezza del p.c. dal piano strada: -1.7 m</b>

Stato di conservazione dell'edificio			
<input checked="" type="checkbox"/> buono	<input type="checkbox"/> mediocre	<input type="checkbox"/> pessimo	<input type="checkbox"/> rudere
<input checked="" type="checkbox"/> abitato	<input type="checkbox"/> non abitato

Stato di conservazione degli infissi			
<input checked="" type="checkbox"/> buono	<input type="checkbox"/> mediocre	<input type="checkbox"/> pessimo	<input type="checkbox"/> assenti

Stima eventuale intervento diretto	
Numero piani: 2	Numero piani fuori limite: 1
Numero infissi esposti: 8	Superficie infissi esposti: 38

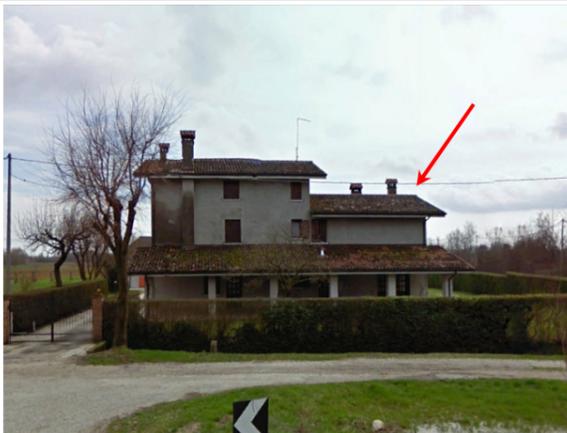
<b>Provincia: TREVISO</b>	
<b>Regione: Veneto</b>	
<b>Codice Ricettore: 14</b>	
<b>Foto n. : B14-15</b>	
<b>P.k.: 9+354</b>	
<b>Distanza dall'infrastruttura: 187 m</b>	
<b>Altezza del p.c. dal piano strada: -1.3 m</b>

Stato di conservazione dell'edificio			
<input checked="" type="checkbox"/> buono	<input type="checkbox"/> mediocre	<input type="checkbox"/> pessimo	<input type="checkbox"/> rudere
<input checked="" type="checkbox"/> abitato	<input type="checkbox"/> non abitato

Stato di conservazione degli infissi			
<input checked="" type="checkbox"/> buono	<input type="checkbox"/> mediocre	<input type="checkbox"/> pessimo	<input type="checkbox"/> assenti

Stima eventuale intervento diretto	
Numero piani: 2	Numero piani fuori limite: 1
Numero infissi esposti: 5	Superficie infissi esposti: 9

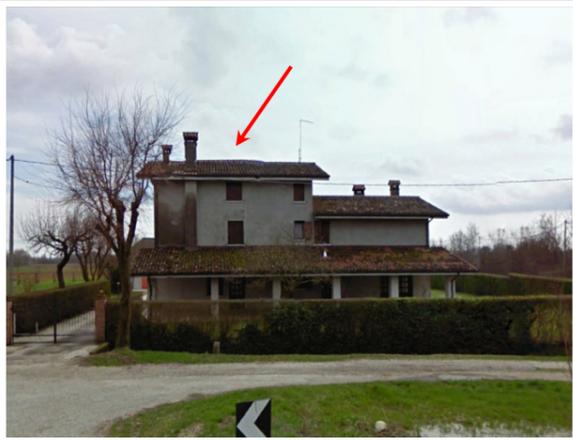
<b>Provincia: TREVISO</b>	
<b>Regione: Veneto</b>	
<b>Codice Ricettore: 15</b>	
<b>Foto n. : B14-15</b>	
<b>P.k.: 9+358</b>	
<b>Distanza dall'infrastruttura: 194 m</b>	
<b>Altezza del p.c. dal piano strada: -1.3 m</b>

Stato di conservazione dell'edificio			
<input checked="" type="checkbox"/> buono	<input type="checkbox"/> mediocre	<input type="checkbox"/> pessimo	<input type="checkbox"/> rudere
<input checked="" type="checkbox"/> abitato	<input type="checkbox"/> non abitato

Stato di conservazione degli infissi			
<input checked="" type="checkbox"/> buono	<input type="checkbox"/> mediocre	<input type="checkbox"/> pessimo	<input type="checkbox"/> assenti

Stima eventuale intervento diretto	
Numero piani: 3	Numero piani fuori limite: 1
Numero infissi esposti: 2	Superficie infissi esposti: 31

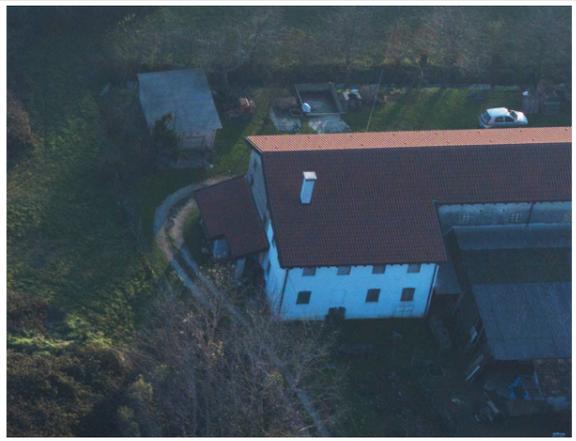
<b>Provincia: TREVISO</b>	
<b>Regione: Veneto</b>	
<b>Codice Ricettore: 67</b>	
<b>Foto n. : B67</b>	
<b>P.k.: 8+852</b>	
<b>Distanza dall'infrastruttura: 104 m</b>	
<b>Altezza del p.c. dal piano strada: -1.1 m</b>

Stato di conservazione dell'edificio			
<input type="checkbox"/> buono	<input checked="" type="checkbox"/> mediocre	<input type="checkbox"/> pessimo	<input type="checkbox"/> rudere
<input checked="" type="checkbox"/> abitato	<input type="checkbox"/> non abitato

Stato di conservazione degli infissi			
<input type="checkbox"/> buono	<input checked="" type="checkbox"/> mediocre	<input type="checkbox"/> pessimo	<input type="checkbox"/> assenti

Stima eventuale intervento diretto	
Numero piani: 2	Numero piani fuori limite: 2
Numero infissi esposti: 21	Superficie infissi esposti: 28

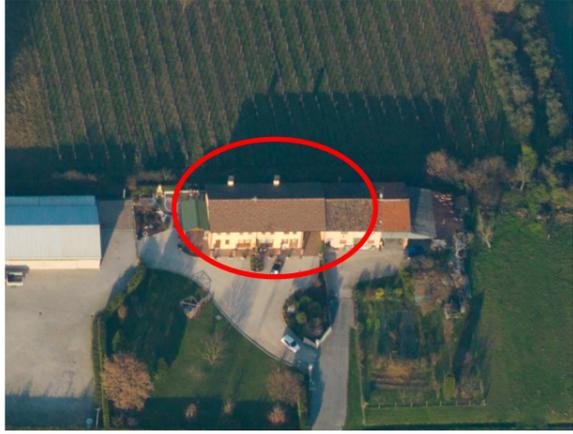
<b>Provincia: TREVISO</b>	
<b>Regione: Veneto</b>	
<b>Codice Ricettore: 75</b>	
<b>Foto n. : B75</b>	
<b>P.k.: 9+667</b>	
<b>Distanza dall'infrastruttura: 129 m</b>	
<b>Altezza del p.c. dal piano strada: -2 m</b>

Stato di conservazione dell'edificio			
<input checked="" type="checkbox"/> buono	<input type="checkbox"/> mediocre	<input type="checkbox"/> pessimo	<input type="checkbox"/> rudere
<input checked="" type="checkbox"/> abitato	<input type="checkbox"/> non abitato

Stato di conservazione degli infissi			
<input checked="" type="checkbox"/> buono	<input type="checkbox"/> mediocre	<input type="checkbox"/> pessimo	<input type="checkbox"/> assenti

Stima eventuale intervento diretto	
Numero piani: 2	Numero piani fuori limite: 1
Numero infissi esposti: 18	Superficie infissi esposti: 67

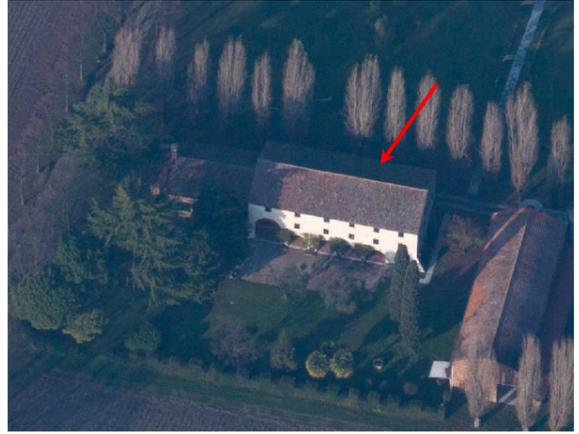
<b>Provincia: TREVISO</b>	
<b>Regione: Veneto</b>	
<b>Codice Ricettore: 8</b>	
<b>Foto n. : B8-9</b>	
<b>P.k.: 8+067</b>	
<b>Distanza dall'infrastruttura: 166 m</b>	
<b>Altezza del p.c. dal piano strada: -1.5 m</b>

Stato di conservazione dell'edificio			
<input checked="" type="checkbox"/> buono	<input type="checkbox"/> mediocre	<input type="checkbox"/> pessimo	<input type="checkbox"/> rudere
<input checked="" type="checkbox"/> abitato	<input type="checkbox"/> non abitato

Stato di conservazione degli infissi			
<input checked="" type="checkbox"/> buono	<input type="checkbox"/> mediocre	<input type="checkbox"/> pessimo	<input type="checkbox"/> assenti

Stima eventuale intervento diretto	
Numero piani: 3	Numero piani fuori limite: 1
Numero infissi esposti: 14	Superficie infissi esposti: 81

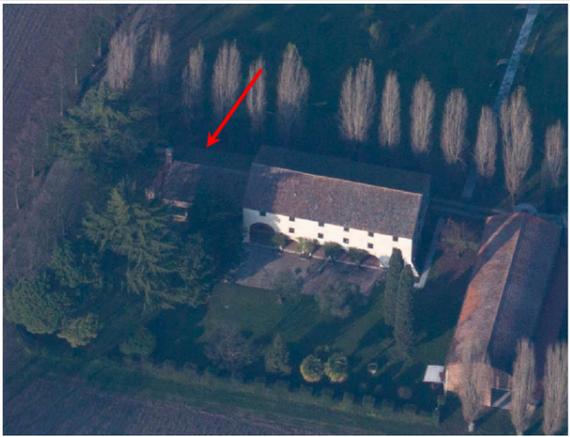
<b>Provincia: TREVISO</b>	
<b>Regione: Veneto</b>	
<b>Codice Ricettore: 9</b>	
<b>Foto n. : B8-9</b>	
<b>P.k.: 8+070</b>	
<b>Distanza dall'infrastruttura: 153 m</b>	
<b>Altezza del p.c. dal piano strada: -1.5 m</b>

Stato di conservazione dell'edificio			
<input checked="" type="checkbox"/> buono	<input type="checkbox"/> mediocre	<input type="checkbox"/> pessimo	<input type="checkbox"/> rudere
<input checked="" type="checkbox"/> abitato	<input type="checkbox"/> non abitato

Stato di conservazione degli infissi			
<input checked="" type="checkbox"/> buono	<input type="checkbox"/> mediocre	<input type="checkbox"/> pessimo	<input type="checkbox"/> assenti

Stima eventuale intervento diretto	
Numero piani: 2	Numero piani fuori limite: 2
Numero infissi esposti: 16	Superficie infissi esposti: 20

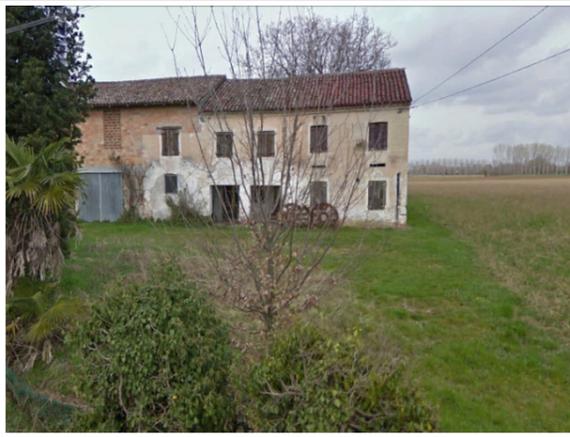
<b>Provincia: TREVISO</b>	
<b>Regione: Veneto</b>	
<b>Codice Ricettore: 93</b>	
<b>Foto n. : B93</b>	
<b>P.k.: 10+685</b>	
<b>Distanza dall'infrastruttura: 165 m</b>	
<b>Altezza del p.c. dal piano strada: -1.5 m</b>

Stato di conservazione dell'edificio			
<input type="checkbox"/> buono	<input type="checkbox"/> mediocre	<input checked="" type="checkbox"/> pessimo	<input type="checkbox"/> rudere
<input type="checkbox"/> abitato	<input checked="" type="checkbox"/> non abitato

Stato di conservazione degli infissi			
<input type="checkbox"/> buono	<input type="checkbox"/> mediocre	<input checked="" type="checkbox"/> pessimo	<input type="checkbox"/> assenti

Stima eventuale intervento diretto	
Numero piani: 2	Numero piani fuori limite: 1
Numero infissi esposti: 10	Superficie infissi esposti: 11

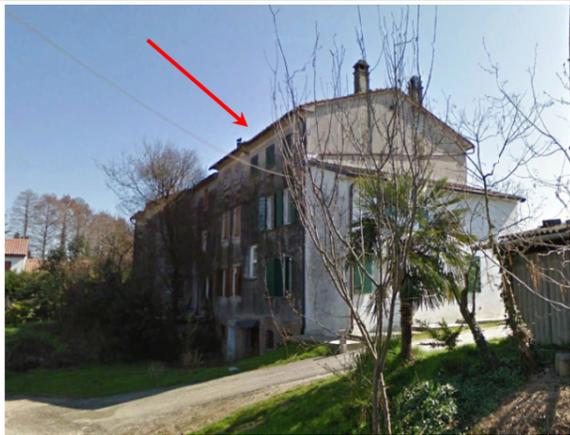
<b>Provincia: TREVISO</b>	
<b>Regione: Veneto</b>	
<b>Codice Ricettore: 96</b>	
<b>Foto n. : B96</b>	
<b>P.k.: 11+562</b>	
<b>Distanza dall'infrastruttura: 153 m</b>	
<b>Altezza del p.c. dal piano strada: -5.3 m</b>

Stato di conservazione dell'edificio			
<input type="checkbox"/> buono	<input checked="" type="checkbox"/> mediocre	<input type="checkbox"/> pessimo	<input type="checkbox"/> rudere
<input checked="" type="checkbox"/> abitato		<input type="checkbox"/> non abitato

Stato di conservazione degli infissi			
<input type="checkbox"/> buono	<input checked="" type="checkbox"/> mediocre	<input type="checkbox"/> pessimo	<input type="checkbox"/> assenti

Stima eventuale intervento diretto	
Numero piani: 3	Numero piani fuori limite: 1
Numero infissi esposti: 5	Superficie infissi esposti: 27

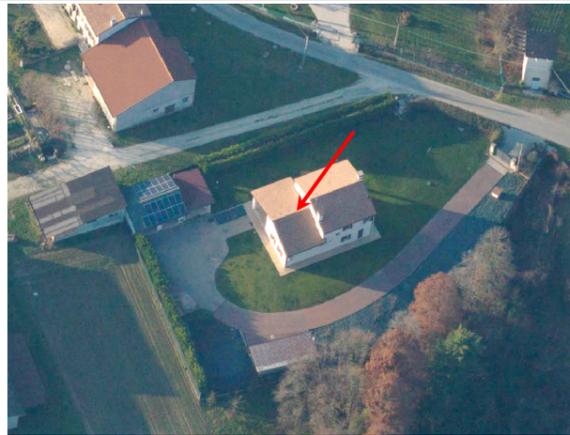
<b>Provincia: TREVISO</b>	
<b>Regione: Veneto</b>	
<b>Codice Ricettore: 98</b>	
<b>Foto n. : B98</b>	
<b>P.k.: 11+598</b>	
<b>Distanza dall'infrastruttura: 124 m</b>	
<b>Altezza del p.c. dal piano strada: -6 m</b>

Stato di conservazione dell'edificio			
<input checked="" type="checkbox"/> buono	<input type="checkbox"/> mediocre	<input type="checkbox"/> pessimo	<input type="checkbox"/> rudere
<input checked="" type="checkbox"/> abitato		<input type="checkbox"/> non abitato

Stato di conservazione degli infissi			
<input checked="" type="checkbox"/> buono	<input type="checkbox"/> mediocre	<input type="checkbox"/> pessimo	<input type="checkbox"/> assenti

Stima eventuale intervento diretto	
Numero piani: 1	Numero piani fuori limite: 1
Numero infissi esposti: 3	Superficie infissi esposti: 10

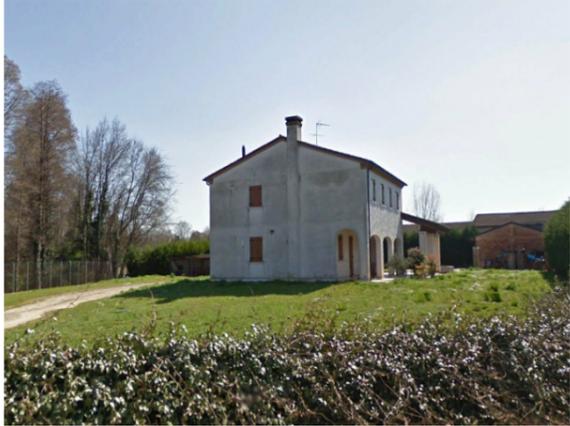
<b>Provincia: TREVISO</b>	
<b>Regione: Veneto</b>	
<b>Codice Ricettore: 99</b>	
<b>Foto n. : B99</b>	
<b>P.k.: 11+605</b>	
<b>Distanza dall'infrastruttura: 128 m</b>	
<b>Altezza del p.c. dal piano strada: -6 m</b>

Stima eventuale intervento diretto	
Numero piani: 2	Numero piani fuori limite: 2
Numero infissi esposti: 4	Superficie infissi esposti: 18

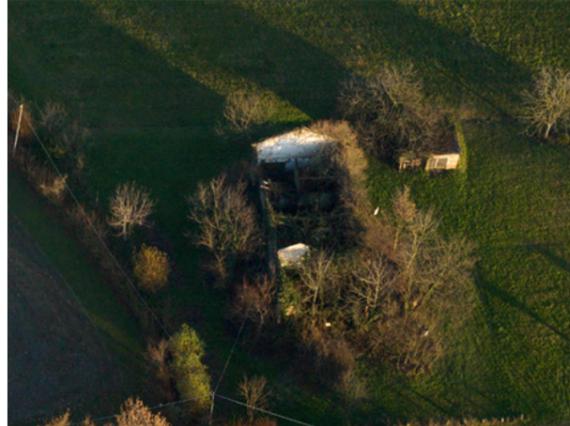
<b>Provincia: TREVISO</b>	
<b>Regione: Veneto</b>	
<b>Codice Ricettore: 1</b>	
<b>Foto n. : E1</b>	
<b>P.k.: 13+719</b>	
<b>Distanza dall'infrastruttura: 132 m</b>	
<b>Altezza del p.c. dal piano strada: -2 m</b>

Note: Rudere - Autostrade per l'Italia si impegna ad effettuare il risanamento direttamente presso i ricettori durante l'eventuale recupero dell'immobile ad uso residenziale. L'attività verrà svolta con esclusione dei casi previsti dall'Art.8 comma 1 DPR 142/2004.

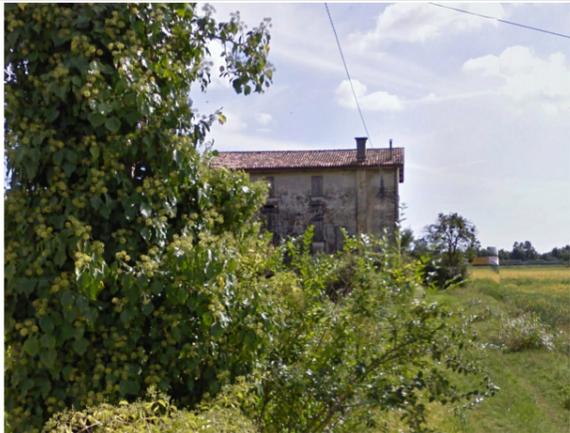
<b>Provincia: TREVISO</b>	
<b>Regione: Veneto</b>	
<b>Codice Ricettore: 15</b>	
<b>Foto n. : E15</b>	
<b>P.k.: 16+330</b>	
<b>Distanza dall'infrastruttura: 135 m</b>	
<b>Altezza del p.c. dal piano strada: -4.3 m</b>

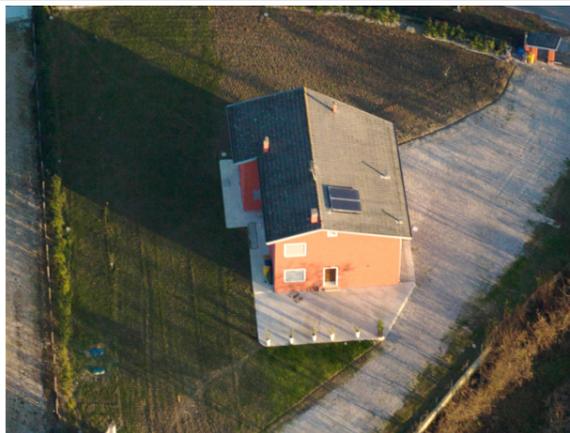
<b>Provincia: TREVISO</b>	
<b>Regione: Veneto</b>	
<b>Codice Ricettore: 23</b>	
<b>Foto n. : F23</b>	
<b>P.k.: 13+020</b>	
<b>Distanza dall'infrastruttura: 146 m</b>	
<b>Altezza del p.c. dal piano strada: -1.2 m</b>

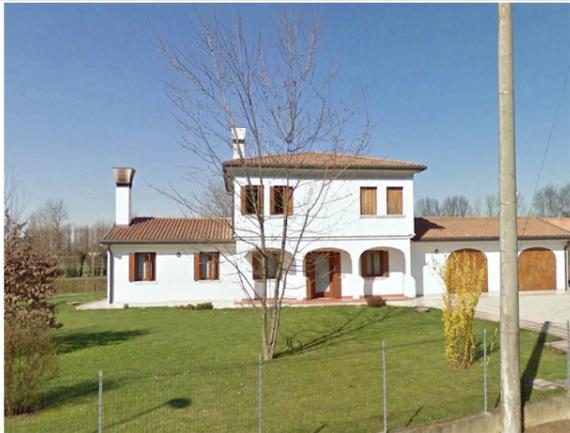
<b>Provincia: TREVISO</b>	
<b>Regione: Veneto</b>	
<b>Codice Ricettore: 26</b>	
<b>Foto n. : F26</b>	
<b>P.k.: 13+071</b>	
<b>Distanza dall'infrastruttura: 135 m</b>	
<b>Altezza del p.c. dal piano strada: -1.4 m</b>

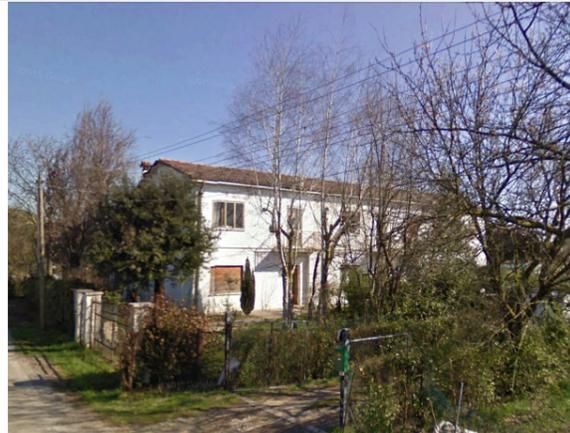
<b>Provincia: TREVISO</b>	
<b>Regione: Veneto</b>	
<b>Codice Ricettore: 27</b>	
<b>Foto n. : F27</b>	
<b>P.k.: 13+230</b>	
<b>Distanza dall'infrastruttura: 154 m</b>	
<b>Altezza del p.c. dal piano strada: -3.4 m</b>
