# CITTÀ DI VILLORBA

Realizzazione nuovi impianti sportivi via Marconi  
2° stralcio (FASE "B")  
Anno 2018  
Progetto Esecutivo

DATA 02.11.2018	ELABORATO
<b>RC5</b>	<b>VERIFICA SCARICHE ATMOSFERICHE</b>

## **Protezione contro i fulmini**

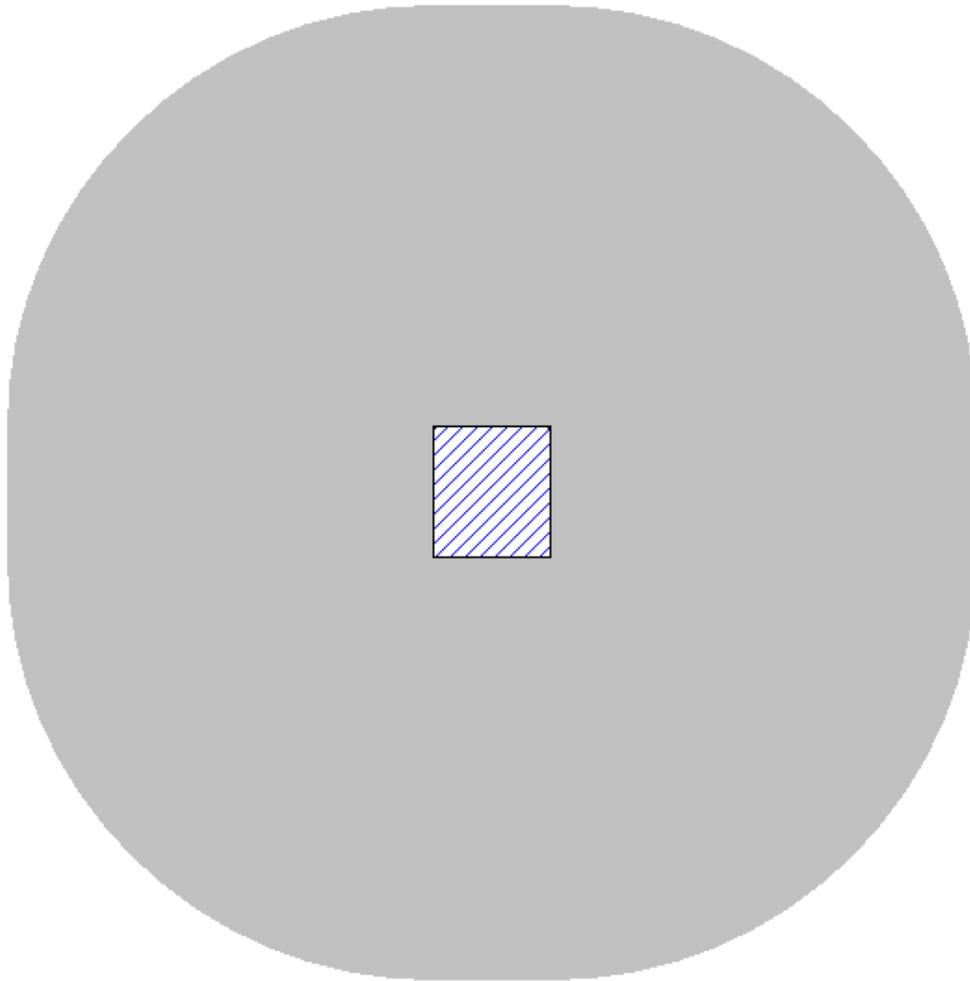
**Allegato - Area di raccolta per fulminazione indiretta AM**

Area di raccolta AM (km<sup>2</sup>) = 4,95E-01

L'area di raccolta AM dei fulmini a terra vicino alla struttura, che ne possono danneggiare gli impianti interni per sovratensioni indotte, è stata valutata graficamente secondo il metodo indicato nella norma CEI EN 62305-2, art. A.3, ed è riportata nel disegno (Allegato *Grafico area di raccolta AM*).

Area di raccolta per fulminazione indiretta della struttura AM = 4,95E-01 km<sup>2</sup>

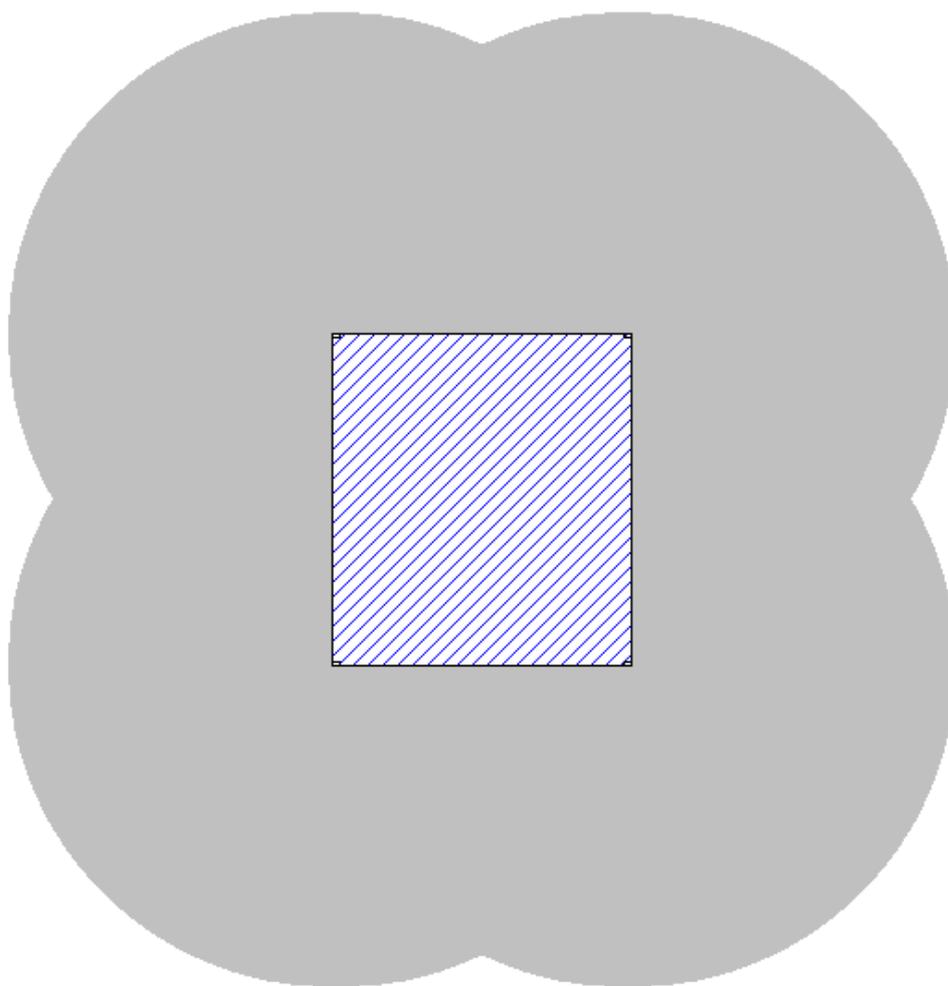
**Allegato - Area di raccolta per fulminazione diretta AD**

Area di raccolta AD (km<sup>2</sup>) = 4,46E-02

L'area di raccolta AD dei fulmini diretti sulla struttura è stata valutata graficamente secondo il metodo indicato nella norma CEI EN 62305-2, art. A.2, ed è riportata nel disegno (Allegato *Grafico area di raccolta AD*).

Area di raccolta per fulminazione diretta della struttura AD = 4,46E-02 km<sup>2</sup>
