PI 2014 **COMUNE DI VILLORBA**

Piano degli Interventi (PI) - Variante n. 1 "Adeguamento alla LR 50/2012"
Legge Regionale n. 11/2004 e s.m.i.

SCHEDE AREE DEGRADATE ai fini commerciali

Art. 3, comma 1, lett. m), L.R. 50/2012

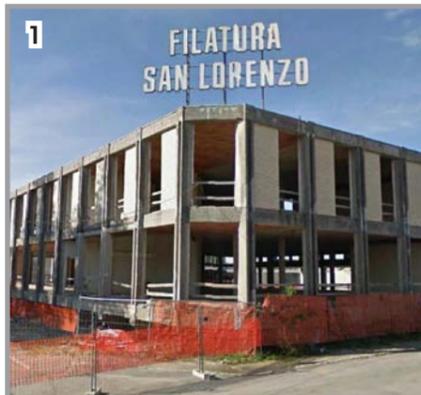
Denominazione Ex Filatura San Lorenzo

- Presenza di contenitori edilizi abbandonati, privi di qualità architettonica e fortemente degradati, caratterizzati da attività produttive dismesse
- Elevato degrado paesaggistico e ambientale, in particolare nelle aree prospicenti il canale Piavesella
- Scarsa dotazione di strutture e infrastrutture di collegamento con le aree contermini

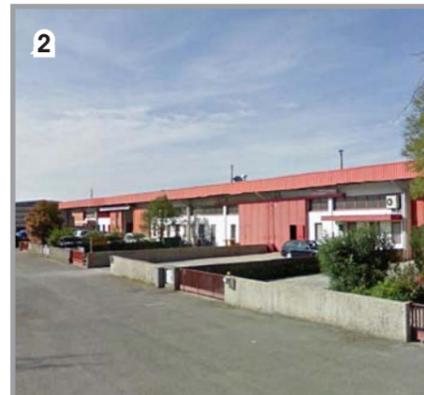
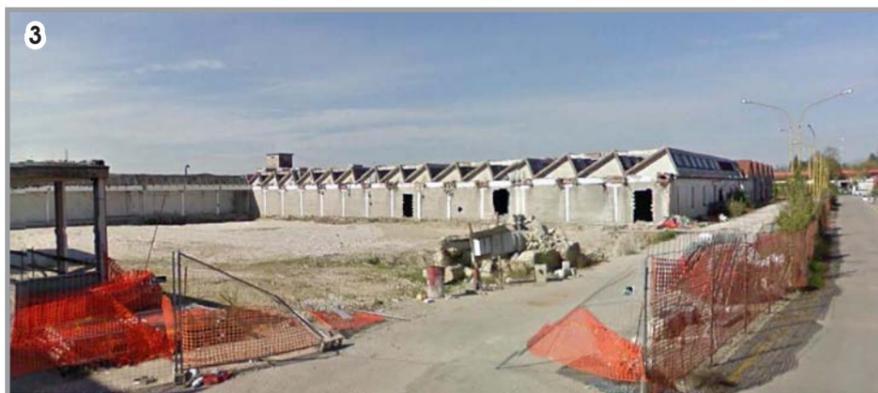
Documentazione fotografica

L'area comprende l'ex Filatura San Lorenzo ed altri volumi artigianali, dismessi da anni ed in stato di abbandono, caratterizzati da un patrimonio edilizio di scarsa qualità, inadeguato sotto il profilo statico-strutturale e ambientale. Dal punto di vista urbanistico l'ambito di riconversione presenta un impianto eterogeneo per dotazione di spazi e funzioni, scarsamente connesso con il tessuto circostante in termini di accessibilità ciclabile e pedonale. Presenta talune criticità ambientali legate alla presenza di volumi incongrui e alla prossimità con il canale Piavesella, corso d'acqua di importanza idraulica e naturalistica. L'ambito è già stato oggetto di Piano Urbanistico Attuativo (PUA) approvato con deliberazione del Consiglio Comunale n. 62 del 25/07/2007.

Articoli 32, 33 e 41bis delle Norme Tecniche Operative - AREA IDONEA

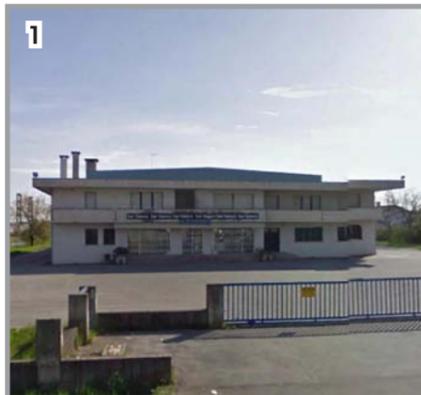
Denominazione Bar Bianco Soligo

L'ambito ospita un'attività agro industriale legata alla produzione di latticini (Bar Bianco Soligo), che allo stato attuale presenta un degrado urbanistico e socio-economico legato alla presenza di impianti, strutture ed attrezzature disorganici e parzialmente eterogenei ed estranei rispetto al polo terziario "Benetton".

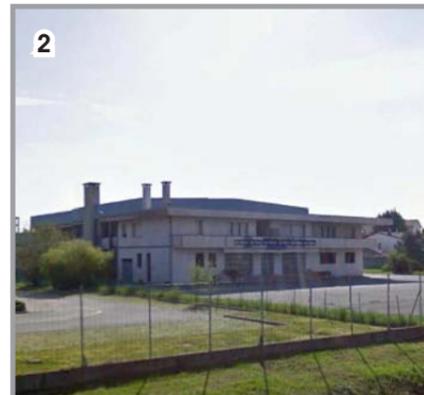
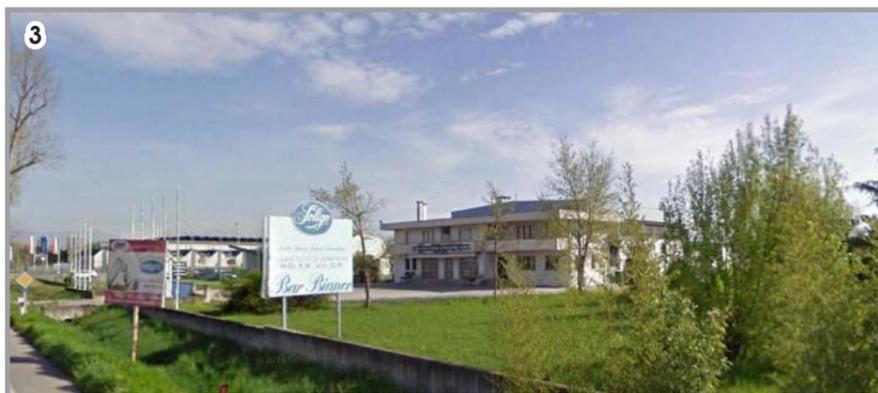
Documentazione fotografica

- Sottoutilizzo delle aree e degli edifici
- Impatto paesaggistico sul contesto fluviale del Piavesella
- Scarsa valorizzazione delle potenzialità commerciali e terziarie

Articoli 37 e 41bis delle Norme Tecniche Operative - AREA IDONEA

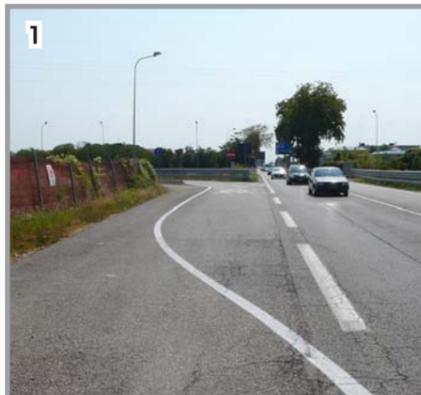
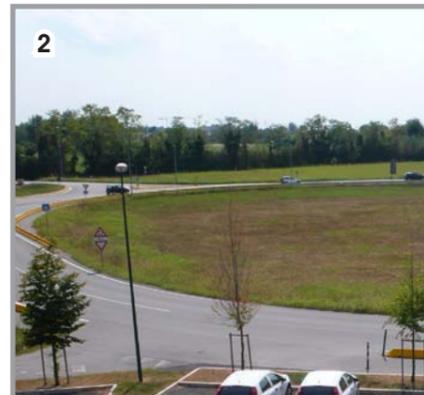
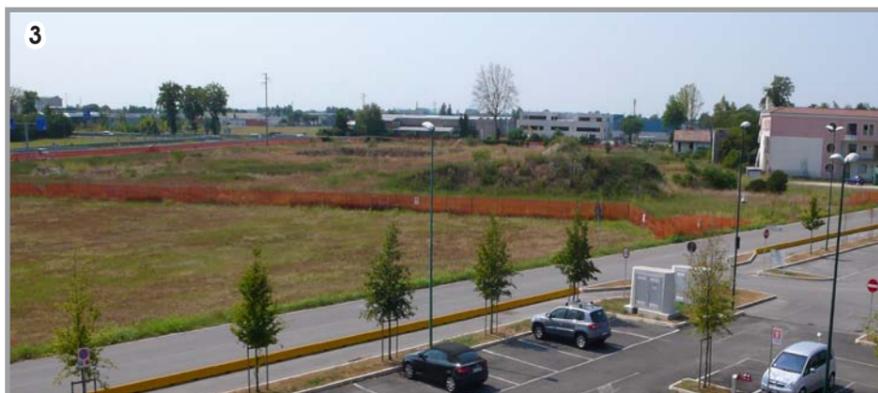
Documentazione fotografica

- Sottoutilizzo e abbandono delle aree
- Scarsa valorizzazione delle potenzialità commerciali e terziarie
- Contesto urbanistico e prossimità a servizi socio-sanitari

L'ambito (porzione centro occidentale) è stato interessato dall'approvazione di un Programma Integrato di Riqualificazione Urbanistica e Ambientale (PIRUEA) che ha sancito le peculiari condizioni di degrado edilizio ed urbanistico dell'ex Cantina di Castrette, oggi codificate dalla legge regionale n. 50/2012 e regolamento regionale n. 1/2013. La porzione orientale è funzionale alla riqualificazione complessiva del sito.

Articolo 31, comma 4, Articoli 33 e 41bis delle Norme Tecniche Operative - AREA IDONEA

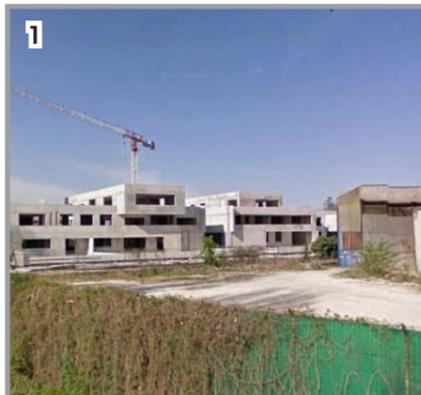
Denominazione Ex Mondial e CMR

- Degrado ambientale e paesaggistico del contesto fluviale del Piavesella
- Degrado economico dell'area ex Mondial
- Presenza di volumi dismessi incompatibili prossimi al centro di Carità

L'area comprende gli ex stabilimenti industriali Mondial e CMR. A Nord l'ex Mondial è stata oggetto di un Programma Integrato di Riqualificazione Urbanistica e Ambientale (PIRUEA) che ha sancito le peculiari condizioni di degrado edilizio ed urbanistico come definite dalla legge regionale sul commercio e relativo regolamento attuativo. A Sud, confinante con l'ex Mondial, è presente l'attività industriale CMR, finalizzata alla lavorazione dell'acciaio, oggi caratterizzato da un degrado edilizio (strutture obsolete, sottoutilizzate e in parte abbandonate) e urbanistico (degrado degli spazi scoperti, impatto paesaggistico sul Piavesella) notevoli.

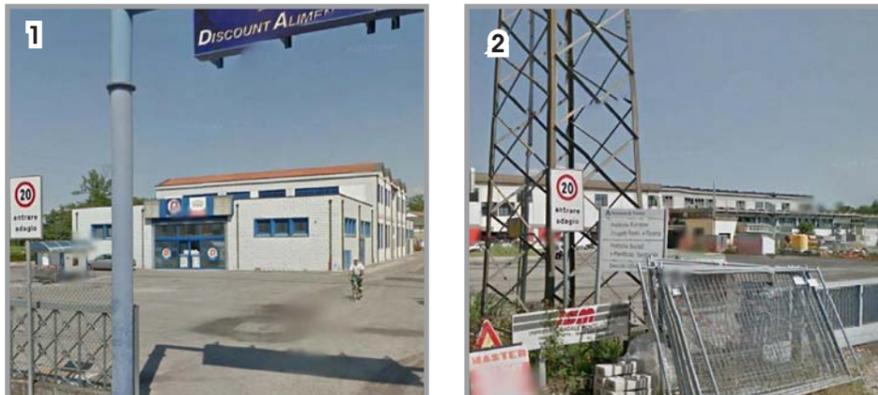
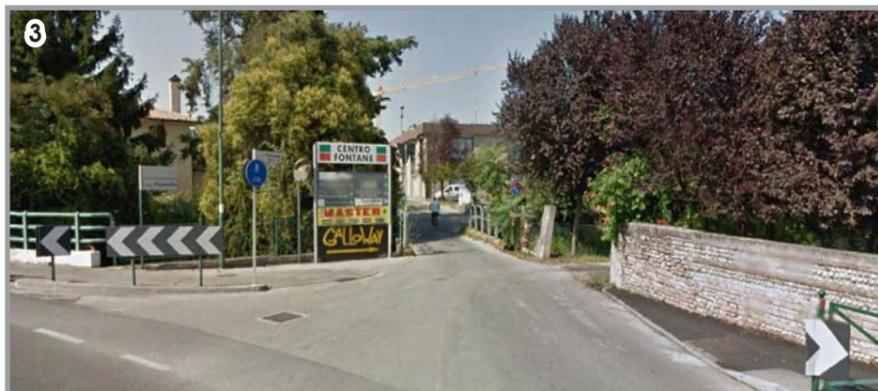
Documentazione fotografica

- Corridoio ecologico del canale Piavesella
- Degrado urbanistico ed edilizio di alcune attività insediate
- Prossimità ad ambiti di valenza ambientale e paesaggistica (a Nord e a Est)

L'ambito ospita una serie di attività artigianali, in parte già trasformate a destinazioni commerciali e terziarie a seguito dell'approvazione del PIRUEA denominato "Centro Fontane". Il sito è riconosciuto dal PAT, dotato di un impianto urbanistico degradato sotto il profilo ambientale e paesaggistico, è riconosciuto nel PAT come ambito territoriale destinato alla realizzazione di programmi complessi.

Particolarmente sensibile appare la porzione settentrionale e orientale dell'area, caratterizzata dal contesto fluviale del Canale Piavesella e di ambiti agricoli pregiati sotto il profilo naturalistico.

Articoli 31, comma 4, Articolo 41bis delle Norme Tecniche Operative - AREA IDONEA

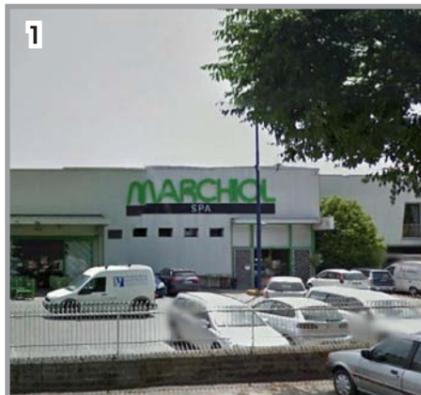
Denominazione Marchiol

- Degrado edilizio della struttura e degli impianti
- Impatto paesaggistico dei fabbricati sul contesto fluviale del Piavesella
- Scarsa dotazione di verde e di spazi pubblici funzionali alla strada "ovest"

L'attuale destinazione dell'area era funzionale all'attività di commercio all'ingrosso di materiale elettrico. All'interno degli edifici trovano collocazione uno spazio destinato alla vendita, uno destinato ad uffici e uno spazio destinato a magazzino all'ingrosso. Il patrimonio edilizio esistente presenta un degrado urbanistico legato alla disorganicità dei fabbricati, delle strutture e degli spazi. L'edificazione è stata realizzata per stratificazioni successive, determinando un disegno disaggregato e "per parti", in cui gli spazi aperti e scoperti sono stati di volta in volta adeguati all'utilizzo cui sono destinati e, allo stato attuale, necessitano di radicali operazioni di riqualificazione urbanistica, ristrutturazione edilizia, impiantistica e tipologica. L'area è degradata anche sotto il profilo ambientale e paesaggistico, insistendo con i propri fabbricati in prossimità del Canale Piavesella. Ciò è ulteriormente avvalorato dalla presenza di un patrimonio architettonico di scarsa qualità, obsoleto e inadeguato sotto il profilo energetico

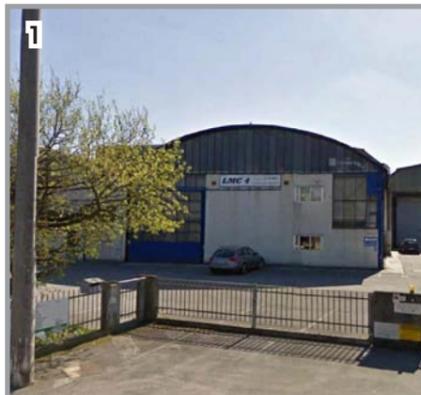
Denominazione LMC 4

L'area comprende un'officina meccanica denominata "LMC 4", ubicata nel cuore della frazione di San Sisto, interclusa all'interno del piccolo borgo residenziale. Si tratta di ambito degradato dal punto di vista urbanistico poichè caratterizzato da un impianto insediativo eterogeneo, caratterizzato dalla promiscuità di attività artigianali inserite in un tessuto prevalentemente residenziale. Il sito gode di una buona accessibilità poichè prossimo al casello autostradale. La porzione occidentale confina con l'ambito agricolo di San Sisto, caratterizzato dalla compresenza di elementi lineari (siepi e filari alberati) che qualificano il contesto paesaggistico.

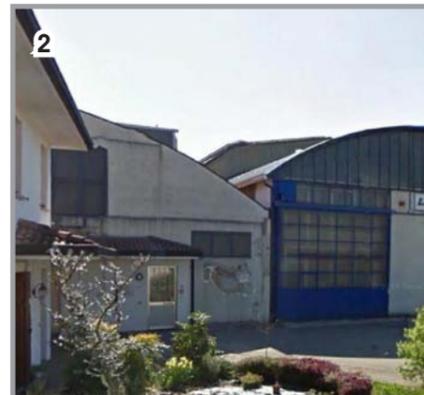
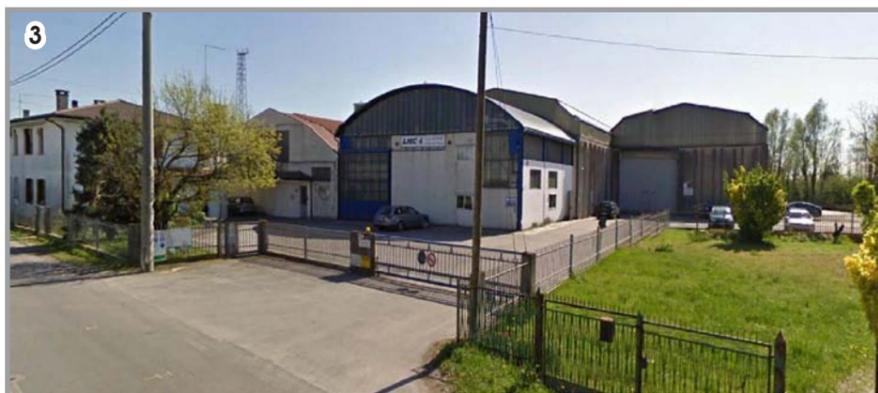
Documentazione fotografica

- Promiscuità di funzioni residenziali e attività artigianali
- Adiacenza ad elettrodotto ad alta tensione
- Pericolosità idraulica e difficoltà di smaltimento delle acque

Articoli 36 e 41bis delle Norme Tecniche Operative - AREA IDONEA A CONDIZIONE

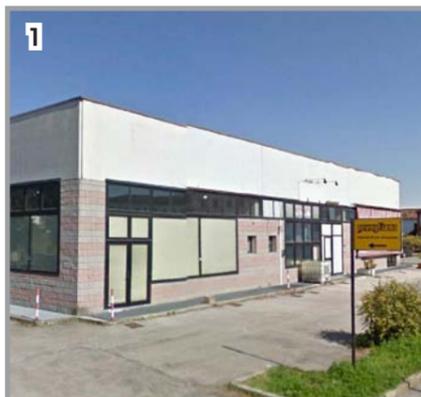
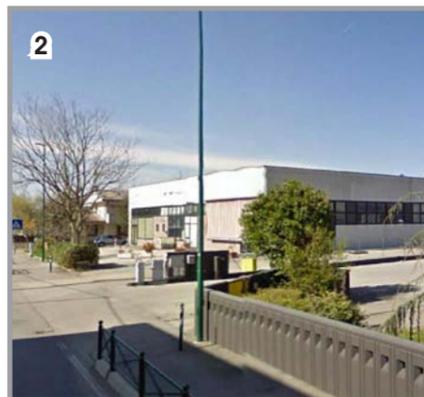
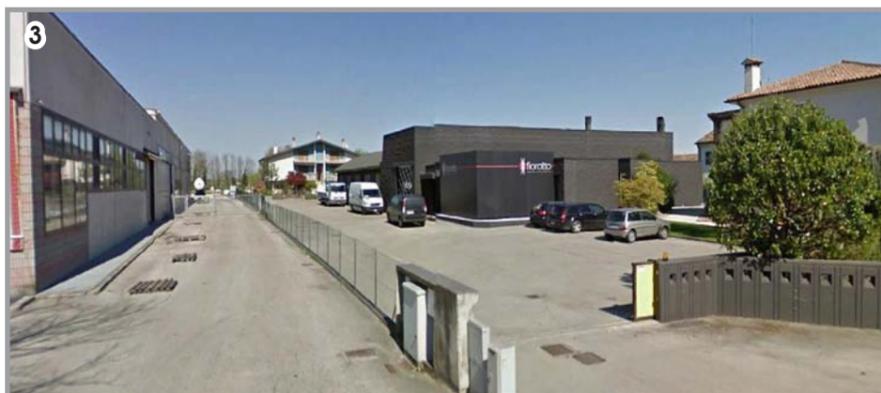
Documentazione fotografica

- Prossimità al centro storico di San Sisto
- Presenza di funzioni residenziali e attività artigianali
- Contesto urbanistico a bassa densità edilizia

L'ambito degradato è interessato dalla compresenza di due attività artigianali (Fiorotto serramenti e Povegliano segnaletica stradale), che si sono sviluppate all'interno di un tessuto edilizio residenziale a bassa densità. Si tratta di un'area sensibile poiché adiacente al centro storico di San Sisto, che per alcune parti ha perso la perso il profilo morfologico e architettonico originario. L'accesso diretto sulla strada comunale (Via Monte Grappa) determina alcune criticità legate alla promiscuità dei traffici interni alla frazione.

Articoli 36 e 41bis delle Norme Tecniche Operative - AREA IDONEA A CONDIZIONE

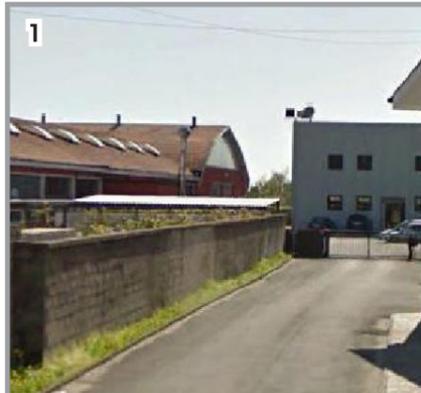
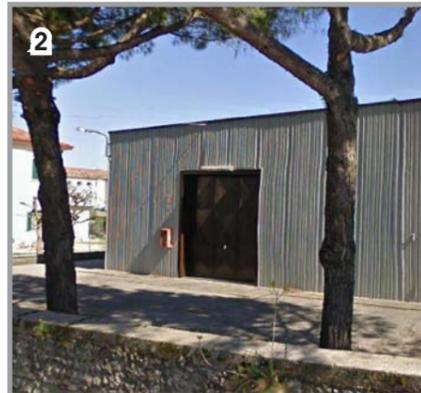
Denominazione Ex filanda di San Sisto

L'ambito è interessato da un'ex filanda, individuata dal PAT come "area di riqualificazione e riconversione", parzialmente abbandonata e degradata, caratterizzata da un impianto eterogeneo per funzioni e caratteristiche, una disorganicità dell'impianto planimetrico e uno squilibrato rapporto tra spazi coperti e aree di pertinenza. Si tratta di un'area sensibile poiché adiacente al centro storico di San Sisto, che per alcune parti ha perso le morfologie e i valori storici originari.

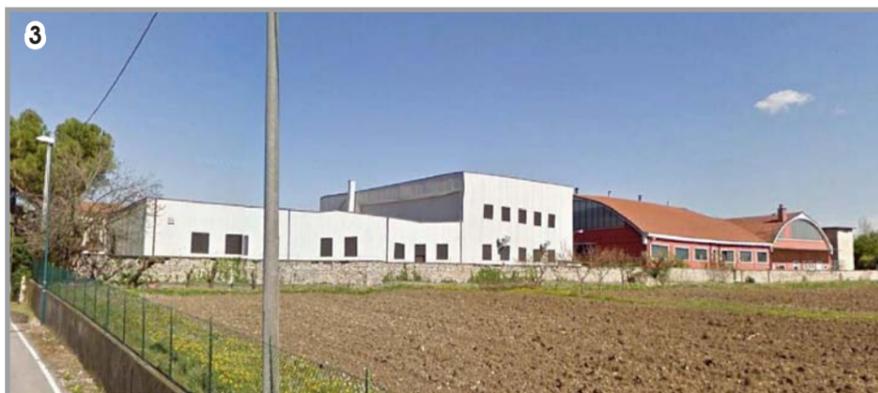
Documentazione fotografica

- Prossimità al centro storico di San Sisto
- Compresenza di funzioni residenziali e attività artigianali
- Contesto urbanistico a bassa densità edilizia

Pur essendo facilmente raggiungibile dal casello autostradale, l'accesso diretto sulla strada comunale (Via Due Acque) di San Sisto determina alcune criticità legate alla promiscuità dei traffici interni alla frazione.

Articoli 36 e 41bis delle Norme Tecniche Operative - AREA IDONEA A CONDIZIONE

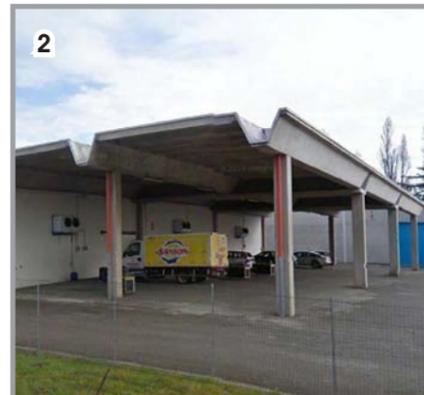
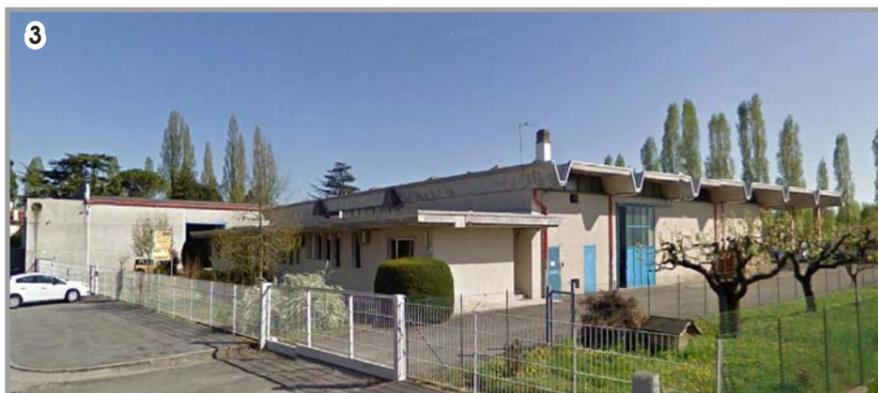
Documentazione fotografica

- Ubicazione marginale rispetto ai centri di Carità e Fontane
- Impatto paesaggistico delle attività insediate in relazione al contesto agricolo adiacente
- Prossimità a edificio di interesse storico

L'ambito è caratterizzato dalla presenza di due attività artigianali (Risp Srl, industria manifatturiera di prodotti metallici, e Alvagel, attività del settore alimentare) ubicate al margine del tessuto urbano. Il PAT le qualifica come "aree di riqualificazione e riconversione", ricomprese in un contesto urbanistico eterogeneo sotto il profilo delle funzioni e delle caratteristiche: a nord si sviluppa un tessuto edilizio compatto con prevalenza di tipologie uni bifamiliari, a sud si estende un ambito agricolo compromesso.

Articoli 36 e 41bis delle Norme Tecniche Operative - AREA IDONEA A CONDIZIONE

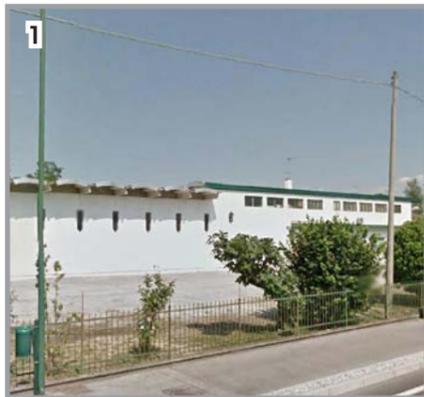
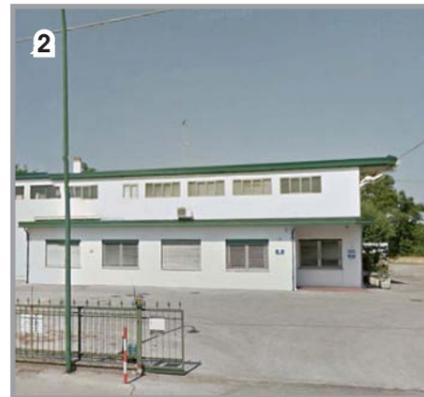
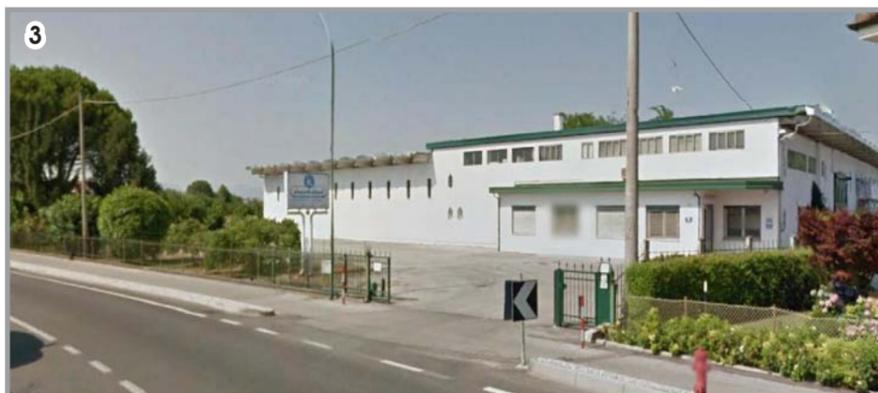
Documentazione fotografica

- Ubicazione marginale rispetto ai centri di Carità e Fontane
- Impatto paesaggistico delle attività insediate in relazione al contesto agricolo adiacente
- Prossimità a edificio di interesse storico

L'ambito ospita l'industria galvanica Inchital, riconosciuta nel PAT come "area di riqualificazione e riconversione", dotata di un impianto urbanistico degradato sotto il profilo ambientale e paesaggistico, che include i volumi industriali, per i quali si renda necessario il riordino degli insediamenti esistenti, il cambio delle destinazioni d'uso e il ripristino della qualità ambientale.

Particolarmente sensibile appare la porzione nord orientale, caratterizzata dal contesto fluviale del Rio Molinella e del Canale Piavesella, reticoli di importanza idraulica e ambientale.

Articoli 23 e 41bis delle Norme Tecniche Operative - AREA IDONEA A CONDIZIONE

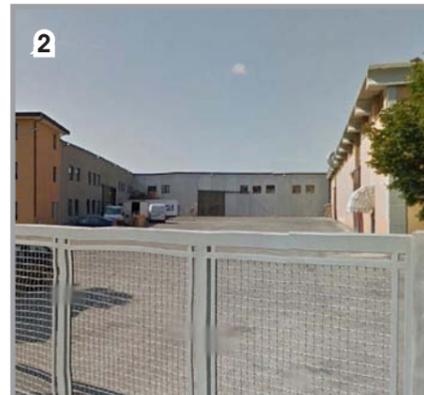
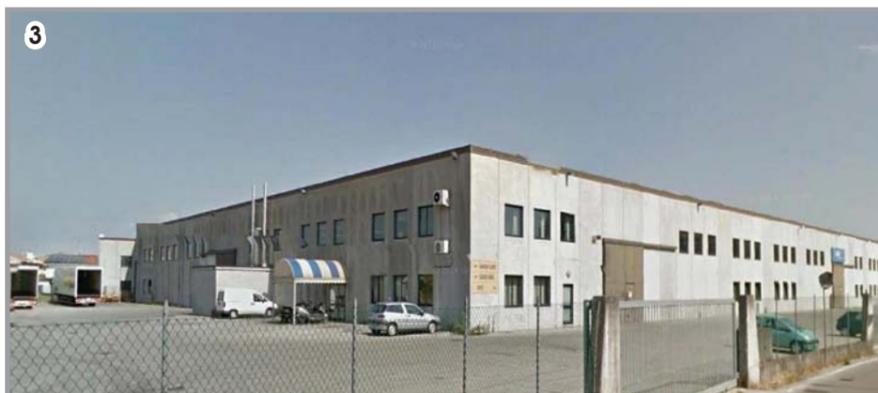
Documentazione fotografica

- Ubicazione all'interno del centro urbano di Chiesa Vecchia
- Pericolosità idraulica derivante dal Torrente Giavera
- Promiscuità tra funzioni produttive e logistiche e il tessuto residenziale

L'ambito è caratterizzato dalla presenza di un'attività logistica interna al centro urbano di Chiesa Vecchia, ubicata in posizione marginale rispetto alle direttrici di mobilità, ma allo stesso tempo facilmente accessibile dalla viabilità comunale. L'attività insediata è attiva ed è inserita in contesto urbanistico sofferente sotto il profilo della dotazione di infrastrutture per la mobilità, considerata la destinazione logistica prevalente dell'immobile. L'impianto eterogeneo, disorganico e privo di attrezzature e servizi lo configura come un ambito degradato sotto il profilo urbanistico e infrastrutturale.

Articoli 36 e 41bis delle Norme Tecniche Operative - AREA IDONEA A CONDIZIONE

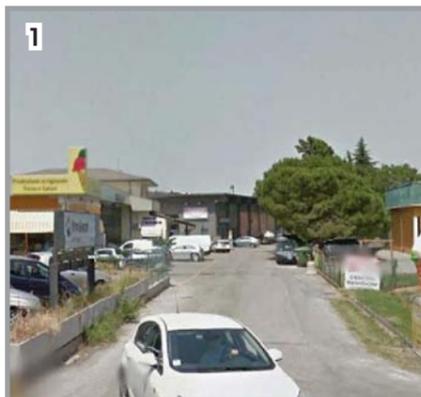
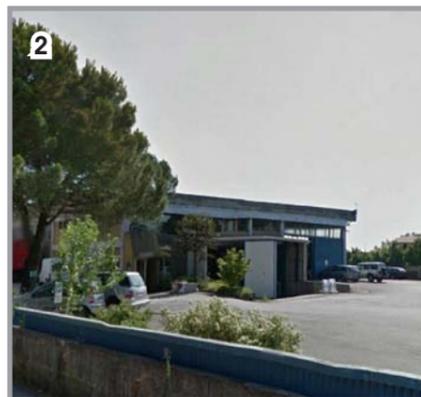
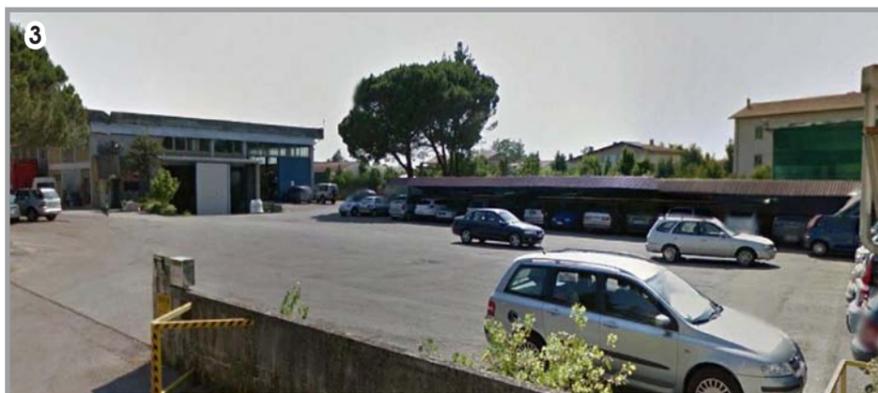
Documentazione fotografica

- Presenza di industria a rischio di incidente rilevante
- Elevato impatto paesaggistico in relazione al contesto fluviale del Piavesella
- Localizzazione interna al centro urbano di Chiesa Vecchia

L'ambito è caratterizzato dalla presenza di un'industria galvanica di verniciatura industriale inserita in un contesto sensibile a prevalente destinazione residenziale. Si tratta di una struttura degradata dal punto di vista edilizio, per la sua incompatibilità sotto il profilo ambientale, e dal punto di vista urbanistico, per la scarsa compatibilità con il contesto urbanistico, legata alla carenza di aree libere, alla presenza di un impianto eterogeneo per funzioni e caratteristiche e per il degrado paesaggistico e ambientale.

Articoli 36 e 41bis delle Norme Tecniche Operative - AREA IDONEA A CONDIZIONE
