R.T.P. con capogruppo  
 arch. REDIGONDA MASSIMO A.  
 viale Marconi 30  
 33170 - Pordenone  
 Tel. 0434 521175  
 info@redigonda.it  
 ing. BUSSETTO MICHELE  
 arch. DELL'ACQUA CRISTINA  
 arch. MACCÀ ISABELLA  
 arch. ZENI STEFANIA  
 s.r.l. - ZILE DAVIDE

LAVORI DI MIGLIORAMENTO SISMICO DELL'EX SCUOLA "L. PASTRO"

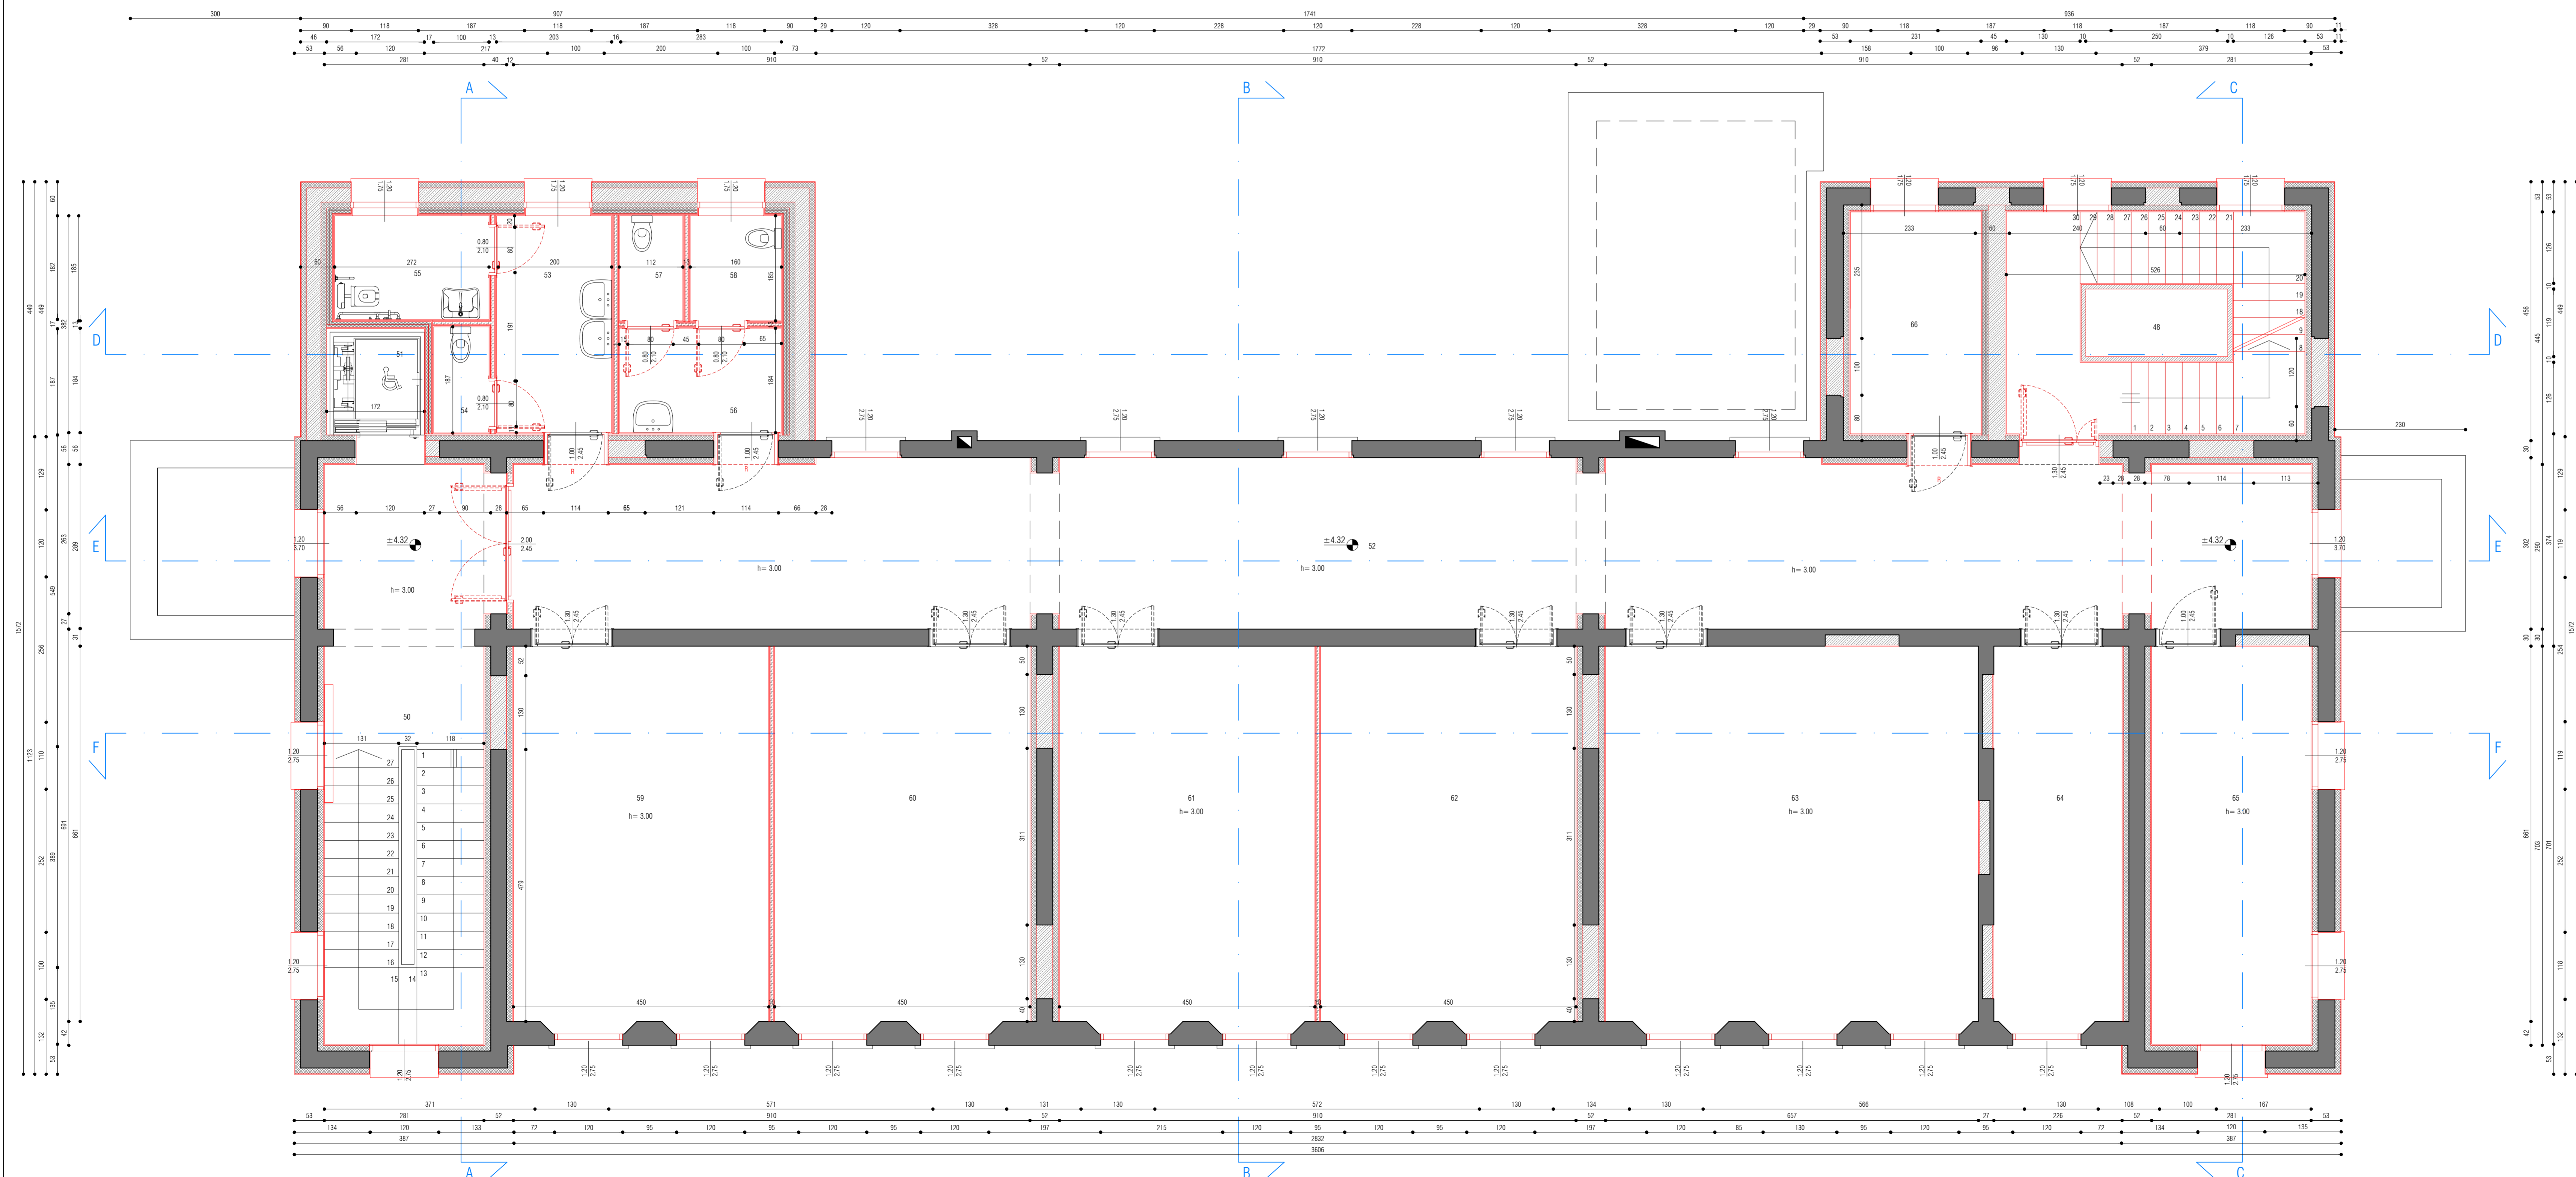
- MURATURA ESISTENTE
- MURATURA IN MATTONE PIENO A DUE TESTE
- CALCESTRUZZO ARMATO PER CONSOLIDAMENTO SF. CM 10
- MURATURA IN CALCESTRUZZO
- CONTROPARETE IN CARTONGESSO A DOPPIA LASTRA CON ISOLAMENTO TERMICO IN PANNELLI DI POLISTIRENE SF. CM 5+5
- SETTI DI LATERIZIO FRANTURATO INFRONCO O PIASTRELLA
- PARETI IN CARTONGESSO A DOPPIA LASTRA
- RIPRISTINO PAVIMENTAZIONE
- DEMOLIZIONE PAVIMENTAZIONE ESISTENTE E RIFACIMENTO CON VESPADO ARMATO ED ISOLAMENTO TERMICO
- RIPOSIZIONAMENTO DI INFISSO ESISTENTE
